REHABILITACIÓN DEL EDIFICIO DEL ANTIGUO COLEGIO DE INFANTES DE TOLEDO

MUSEO DE TAPICES Y TEXTILES DE LA CATEDRAL PRIMADA

OBRAS DE REHABILITACIÓN EN EL MARCO DEL IV CENTENARIO DEL GRECO

FUNDACIÓN ACS

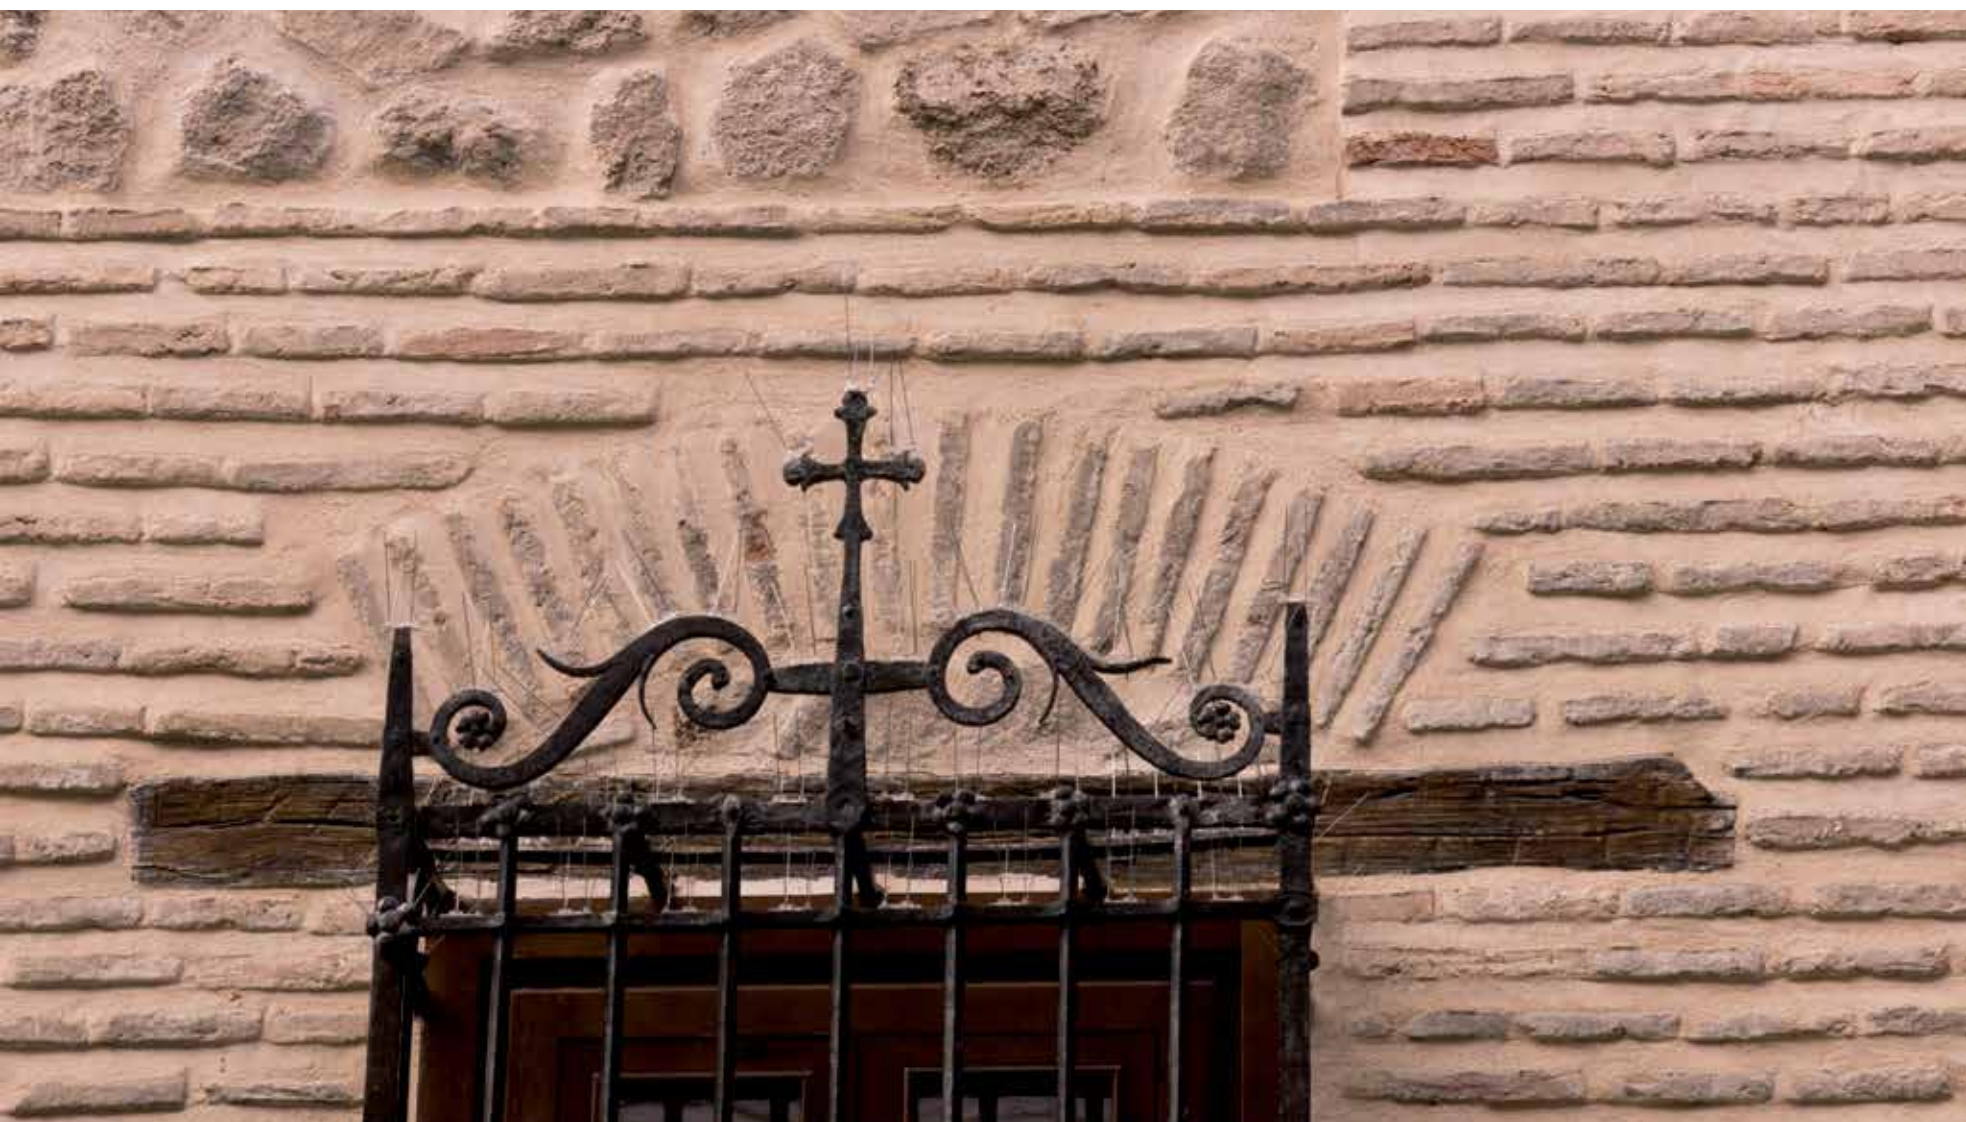
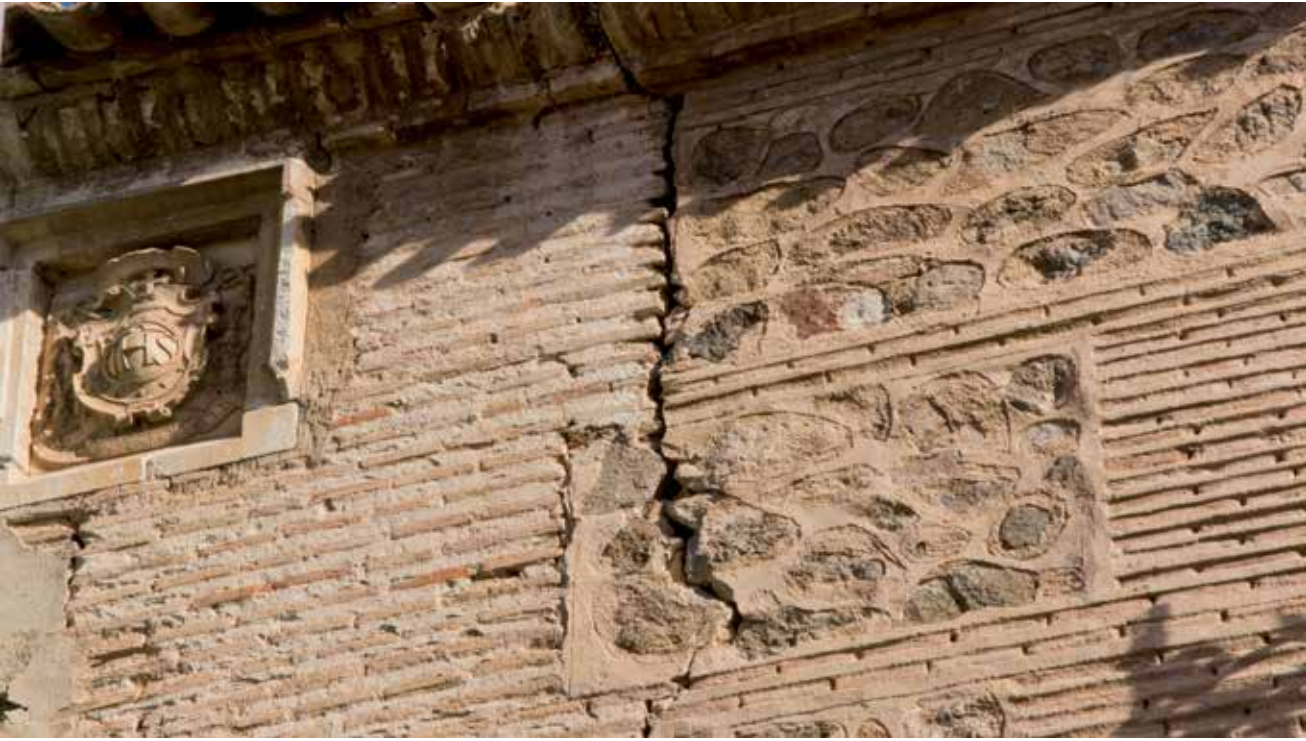
Cosido de grietas en fachadas.

En las fachadas fue necesaria una limpieza general de la piedra, así como eliminar los morteros disgregados de las juntas y rejuntar de nuevo todo el ladrillo, dándole unidad al edificio. Algunas grietas fueron cosidas con fibra de vidrio, previa perforación e inyección de resina epoxi.

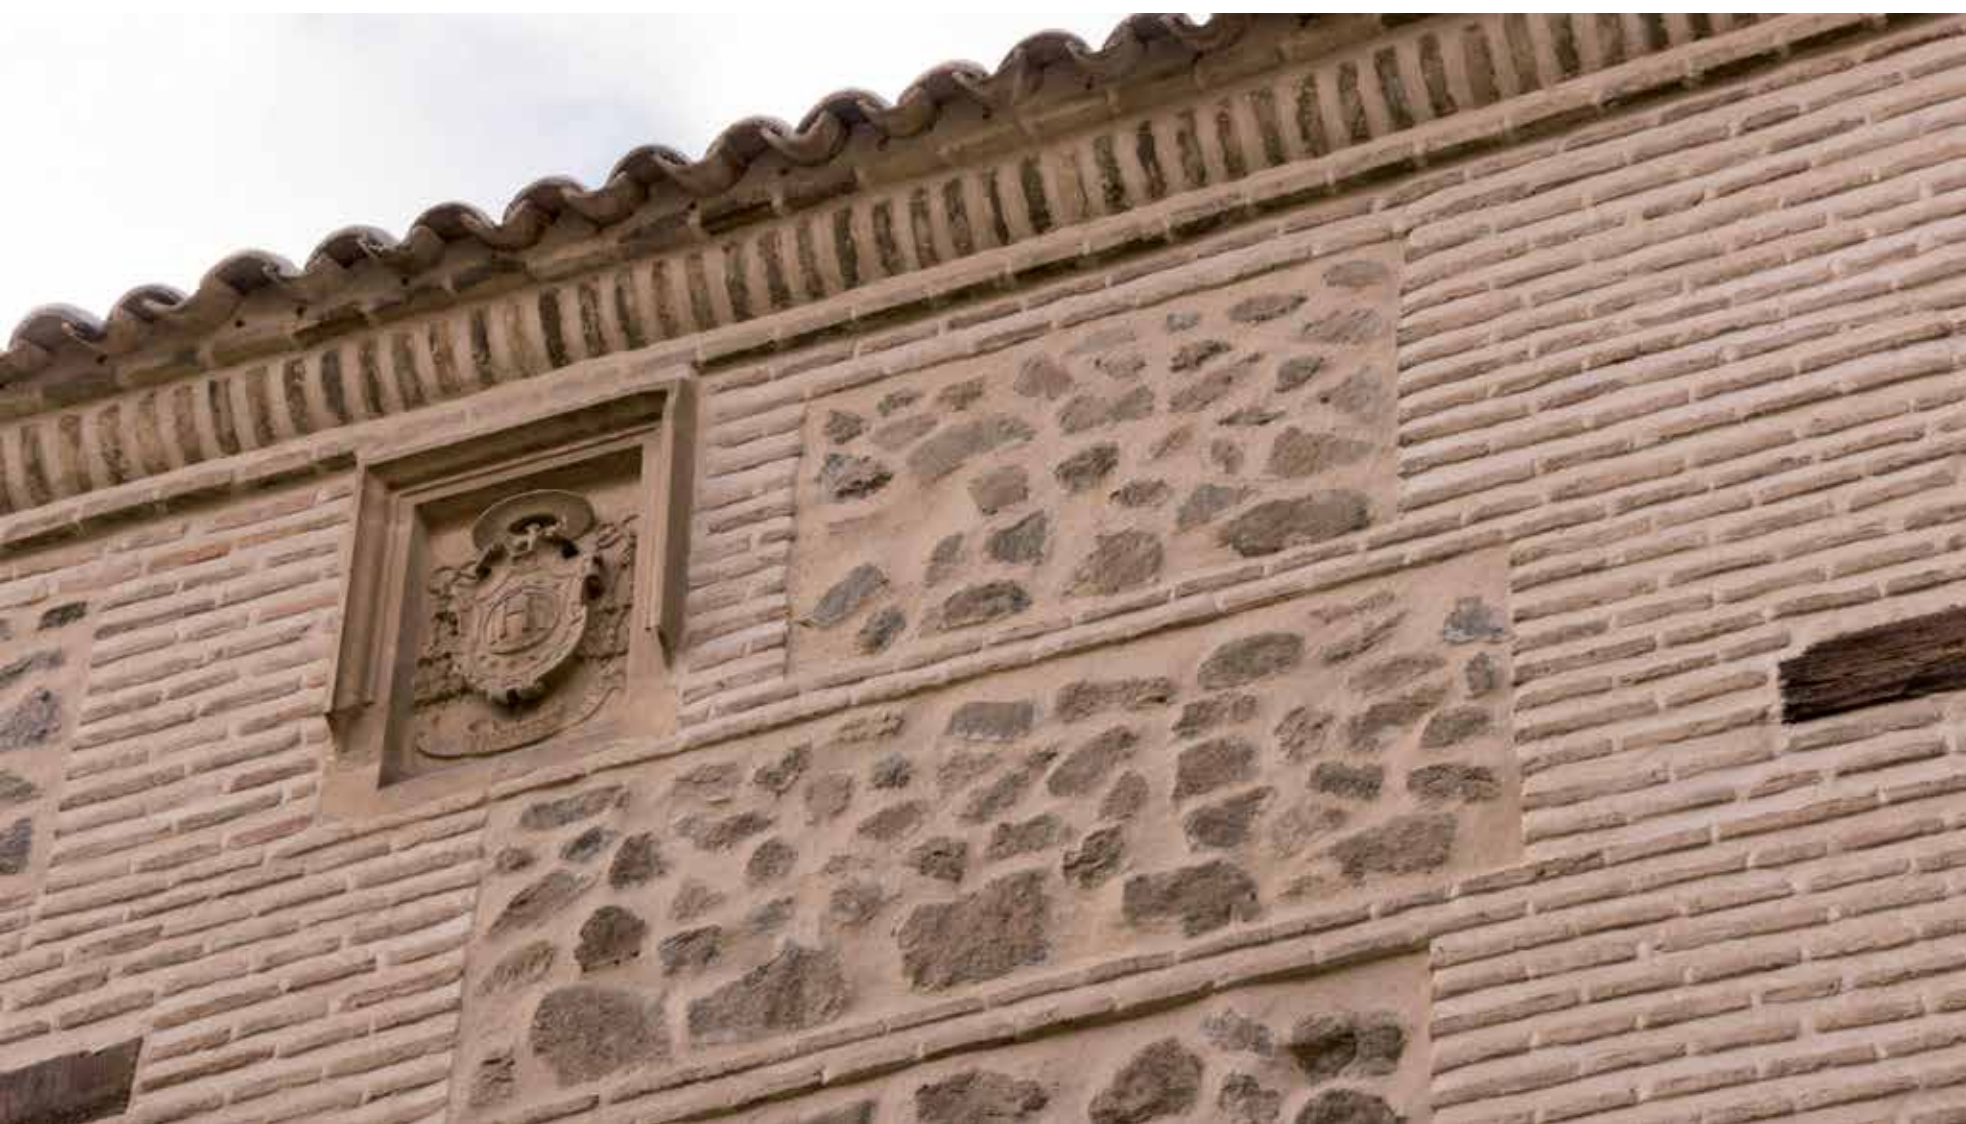
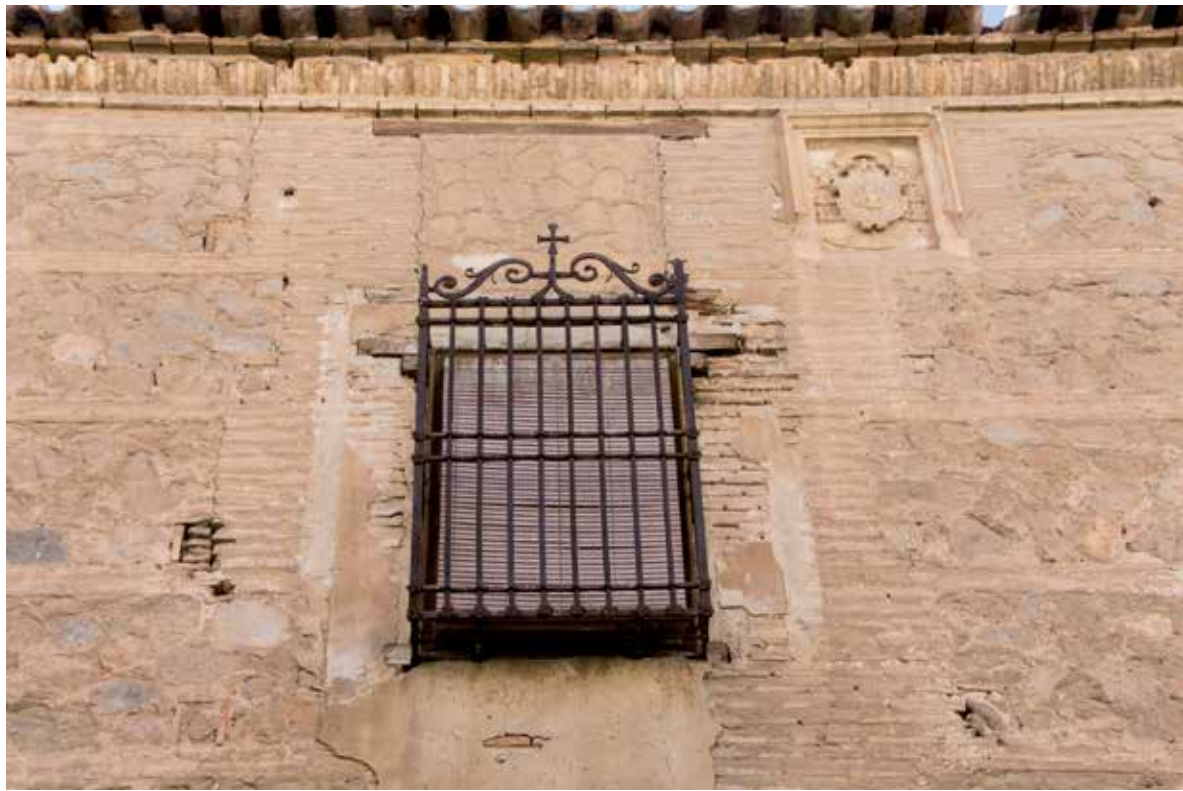
Limpieza y rejuntado.

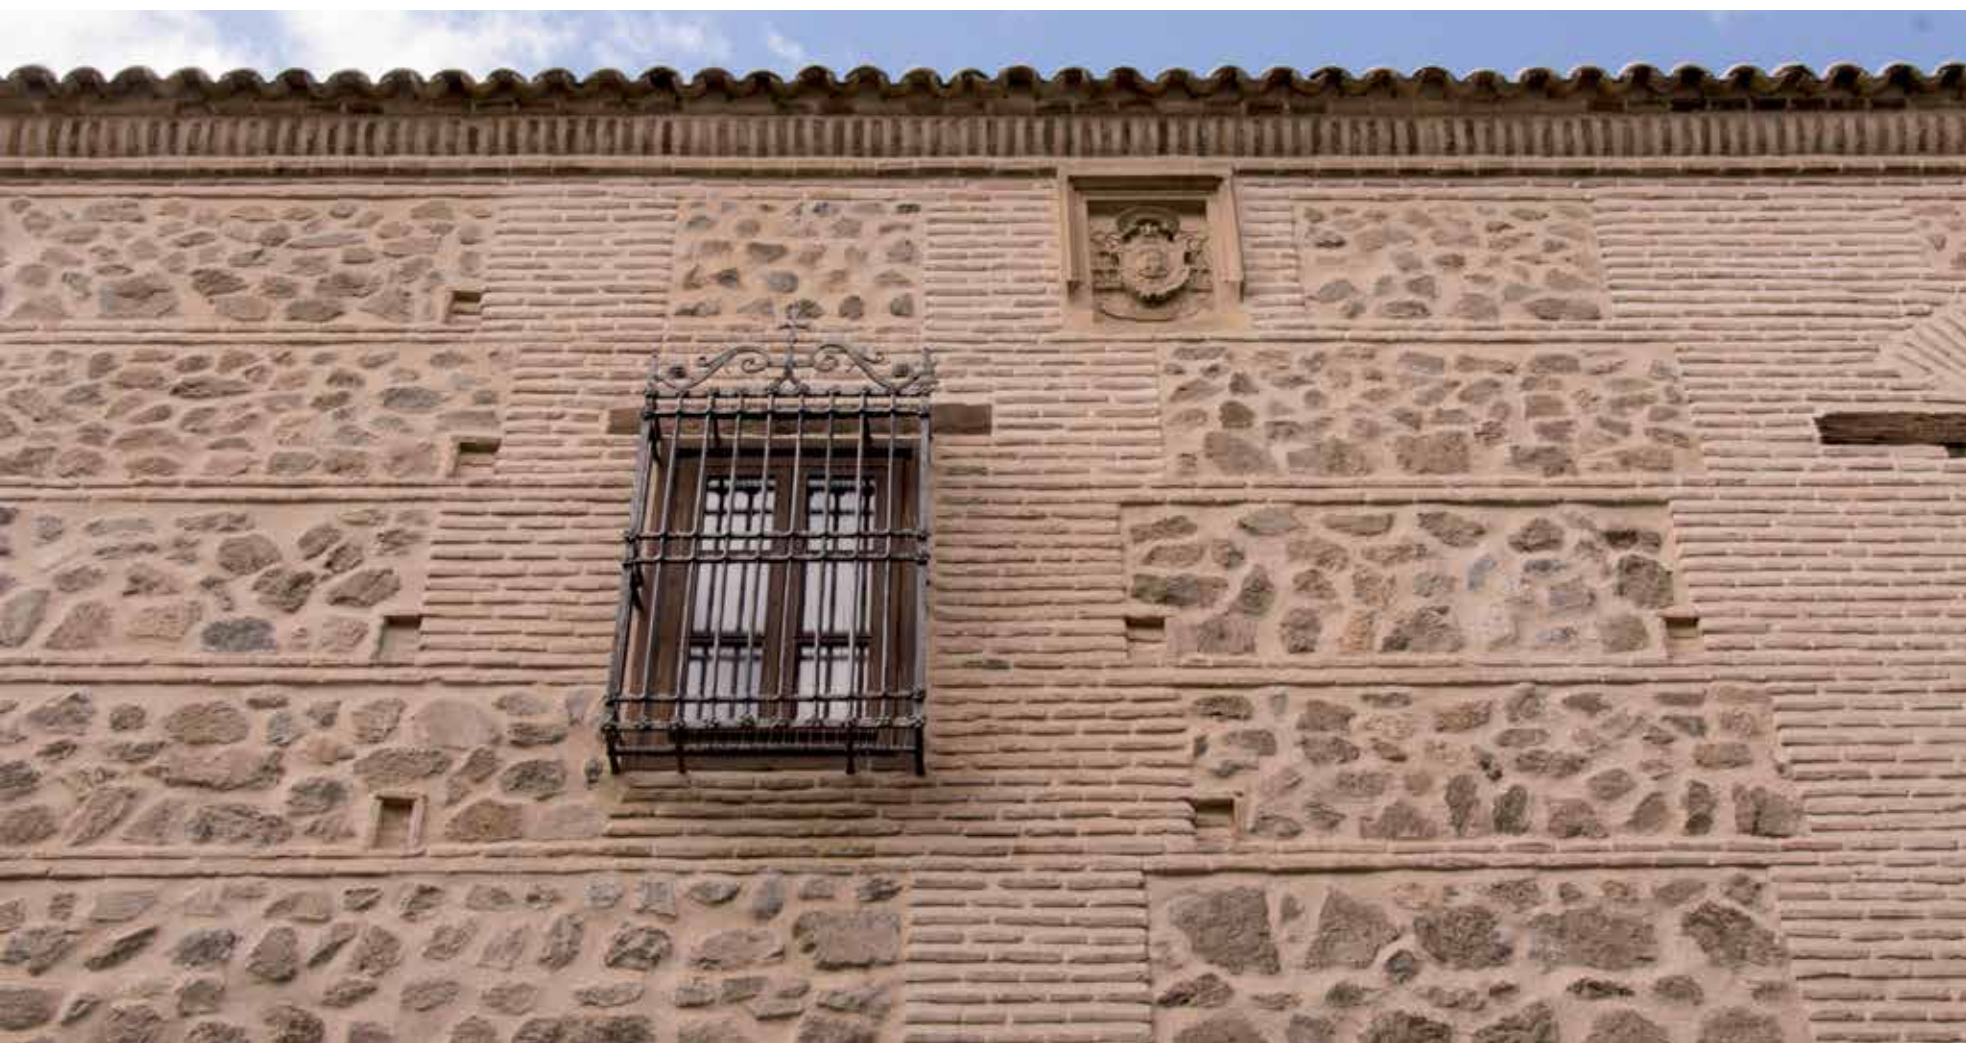
Recuperación de huecos originales.

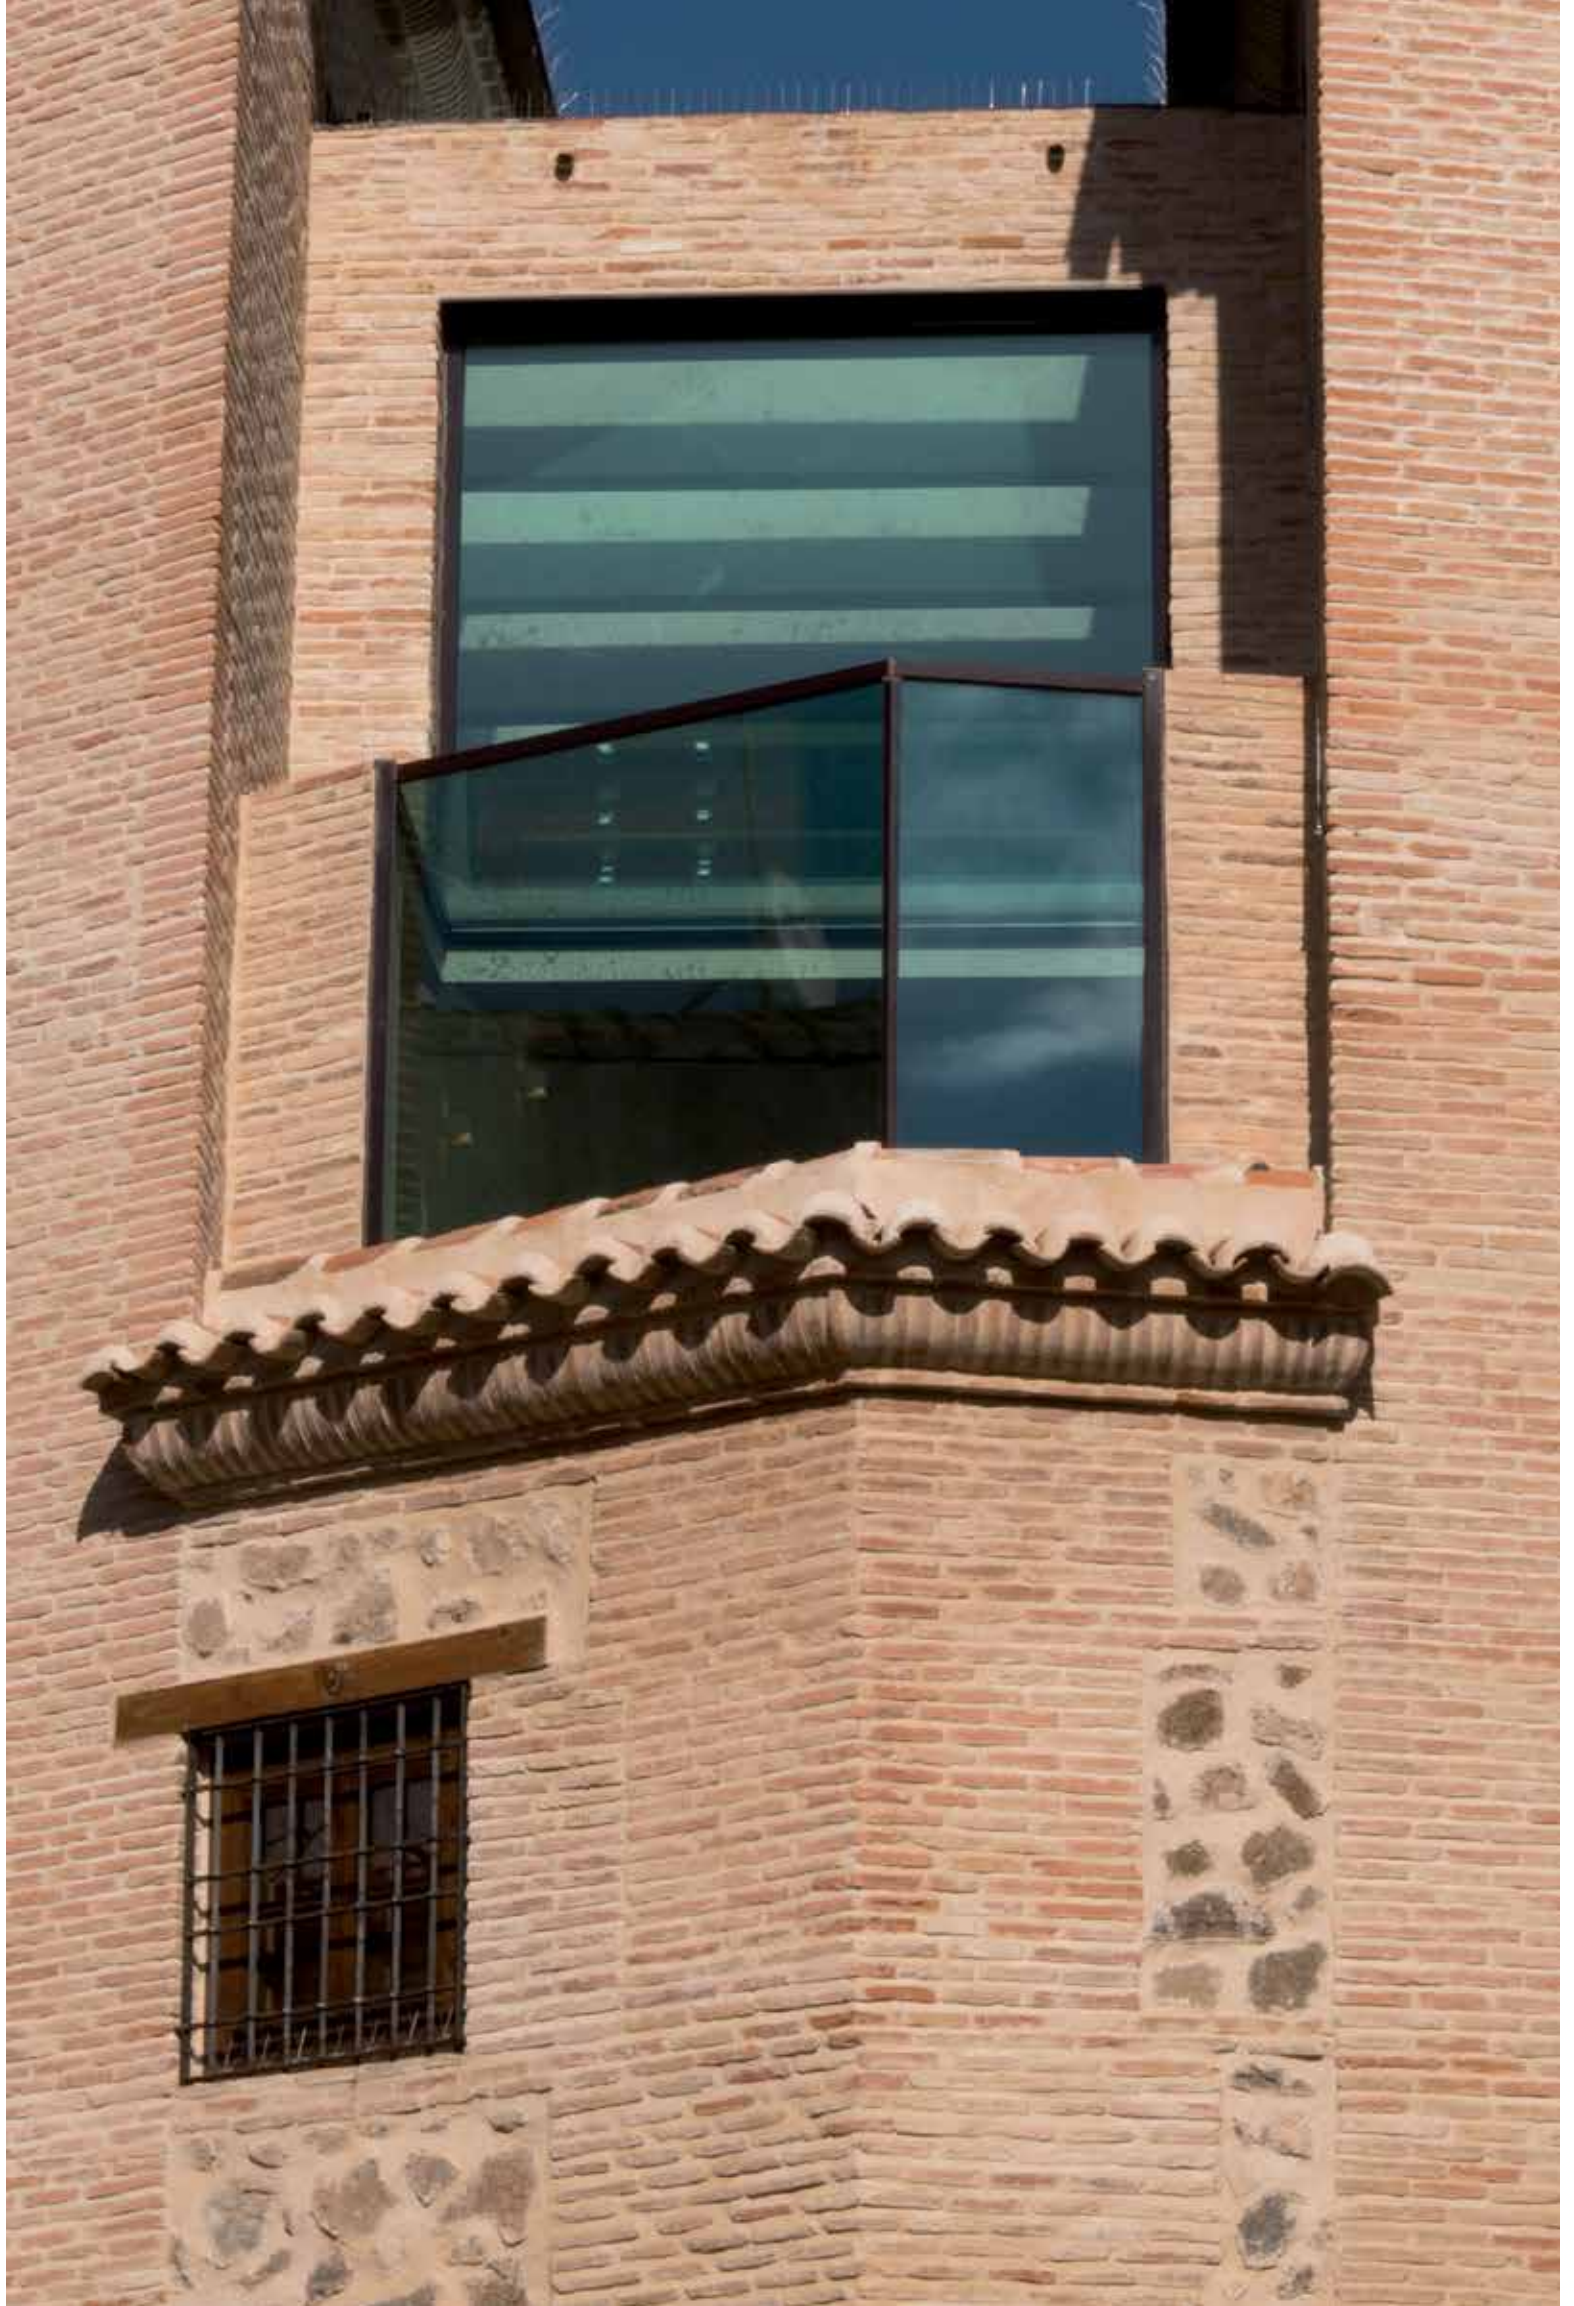
Recuperación de tejas y formación de cornisas.

La estructura portante de madera estaba en buen estado en su mayoría, a excepción de algunas piezas que fueron sustituidas por otras de idénticas características. Se ataron todos los muros en cabeza, para dar resistencia a la cubierta, absorbiendo los empujes y así evitar grietas futuras en fachada. Las cerchas de madera se trataron con imprimaciones antixilófagos antes de poner la ripia nueva. Sobre ésta se colocaron rastreles para la proyección de espuma de poliuretano como aislamiento, y sobre éste se colocó nuevamente otra tabla de ripia. Antes de colocar las tejas recuperadas, se instaló un panel ondulado de fibrocemento que garantiza la impermeabilización de la cubierta y una ventilación adecuada de la madera.

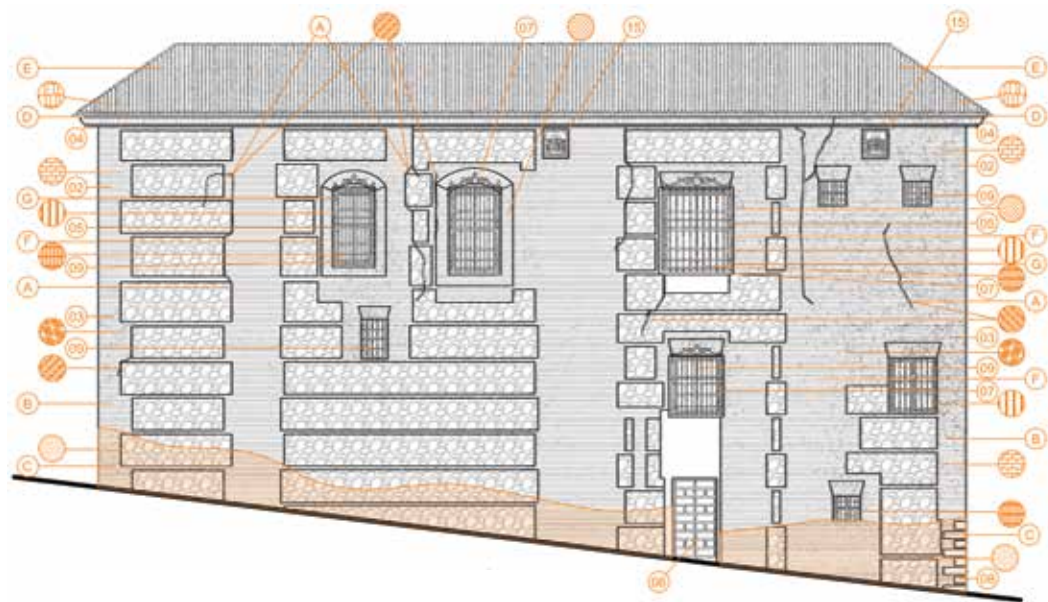
Alzado plaza Infantes  
E/ 1:200

- Grietas
- Perdida y disgregación de la fábrica de ladrillo
- Perdida de mortero en juntas y llagueados
- Huecos en fábrica de ladrillo
- Huecos en mampostería de piedra
- Perdida y deterioro de tejas en cubierta y aleros
- Perdida y disgregación de recercado de huecos
- Desperfectos en carpintería de madera
- Desperfectos en rejas
- Humedades

- A Picado y saneado de grietas en fabricas
- B Limpieza de llagueados de mortero
- C Limpieza y saneado de manchas de humedad
- D Limpieza y saneado de cornisas y aleros
- E Retirada y almacenamiento de los elementos de la cubierta
- F Picado y saneamiento de los recercados de huecos
- G Retirada de la carpintería de madera
- H Apertura de los huecos originales

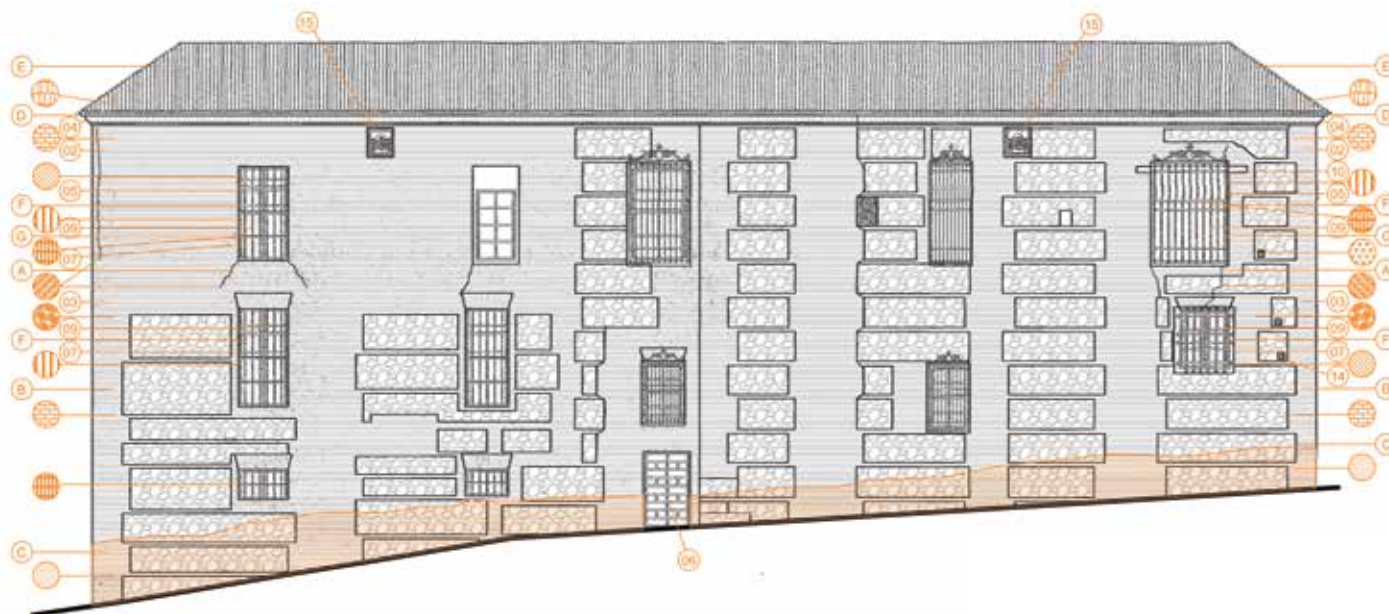
- Grietas
- Perdida y disgregación de la fábrica de ladrillo
- Perdida de mortero en juntas y llagueados
- Huecos en fábrica de ladrillo
- Huecos en mampostería de piedra
- Perdida y deterioro de tejas en cubierta y aleros
- Perdida y disgregación de recercado de huecos
- Desperfectos en carpintería de madera
- Desperfectos en rejas
- Humedades

- A Picado y saneado de grietas en fabricas
- B Limpieza de llagueados de mortero
- C Limpieza y saneado de manchas de humedad
- D Limpieza y saneado de cornisas y aleros
- E Retirada y almacenamiento de los elementos de la cubierta
- F Picado y saneamiento de los recercados de huecos
- G Retirada de la carpintería de madera
- H Apertura de los huecos originales

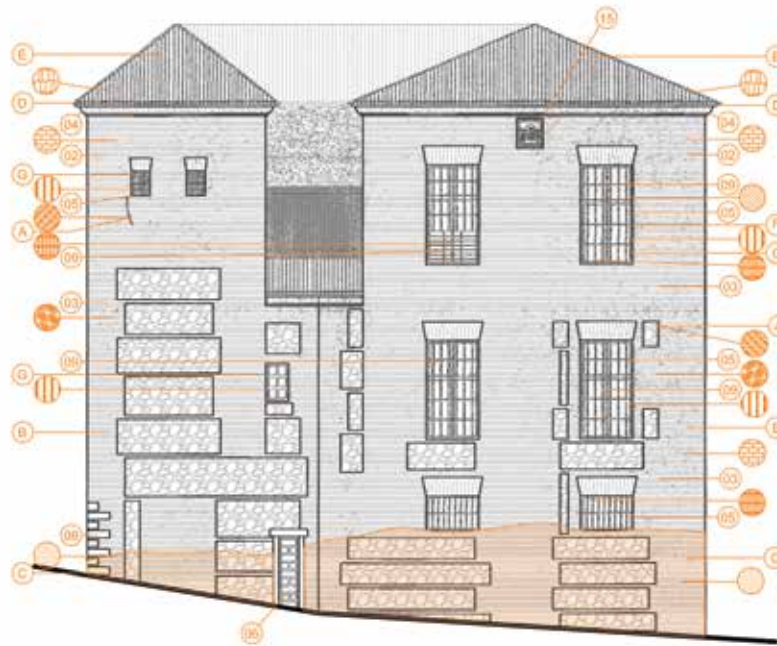
Alzado Bajada del Barco  
E/ 1:200

-   Grietas
-   Perdida y disgregación de la fábrica de ladrillo
-   Perdida de mortero en juntas y llagueados
-   Huecos en fábrica de ladrillo
-   Huecos en mampostería de piedra
-

Perdida y deterioro de tejas en cubierta y aleros
-   Perdida y disgregación de recercado de huecos
-   Desperfectos en carpintería de madera
-   Desperfectos en rejas
-

- A Picado y saneado de grietas en fabricas
- B Limpieza de llagueados de mortero
- C Limpieza y saneado de manchas de humedad
- D Limpieza y saneado de comisas y aleros
- E Retirada y almacenamiento de los elementos de la cubierta
- F Picado y saneamiento de los recercados de huecos
- G Retirada de la carpintería de madera
- H Apertura de los huecos originales
