REHABILITACIÓN DE LA ANTIGUA SUCURSAL DEL
BANCO DE ESPAÑA EN PAMPLONA

REHABILITACIÓN DE LA ANTIGUA SUCURSAL DEL **BANCO DE ESPAÑA EN PAMPLONA**

Presentación

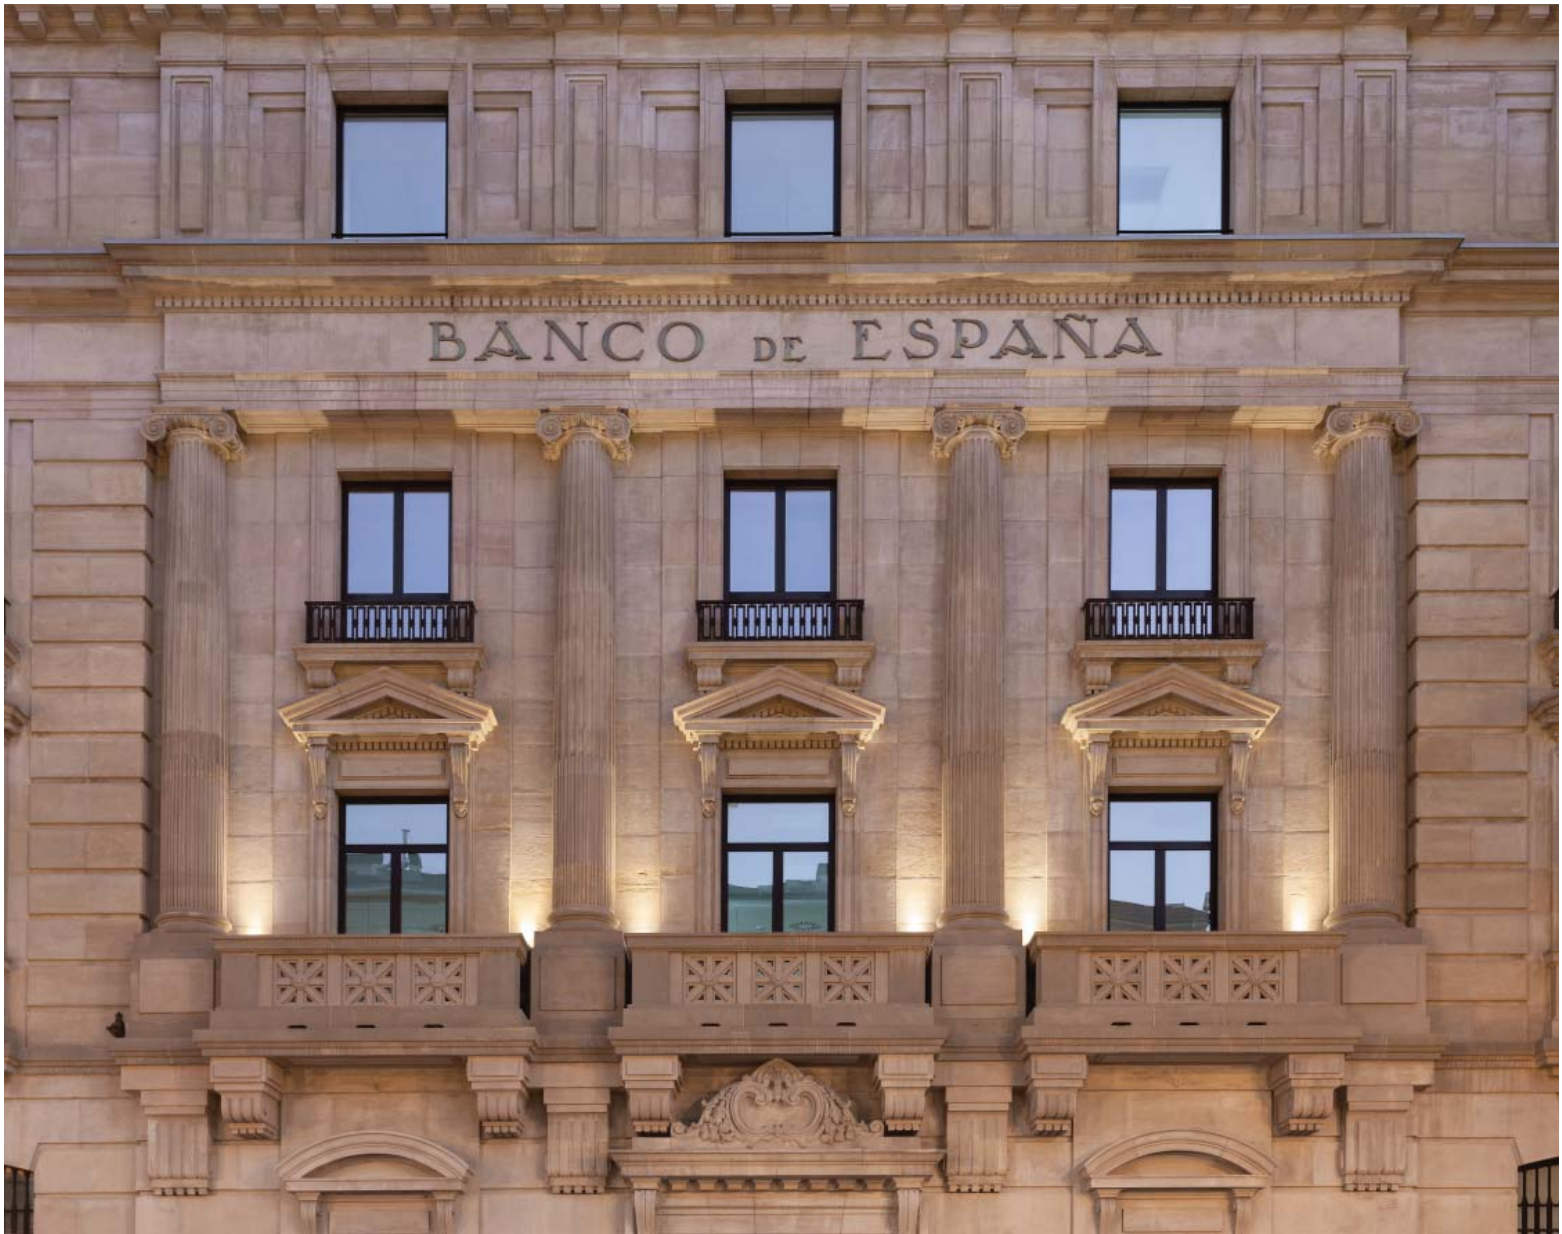
Limpieza de fachadas, cosido y retacado de elementos.

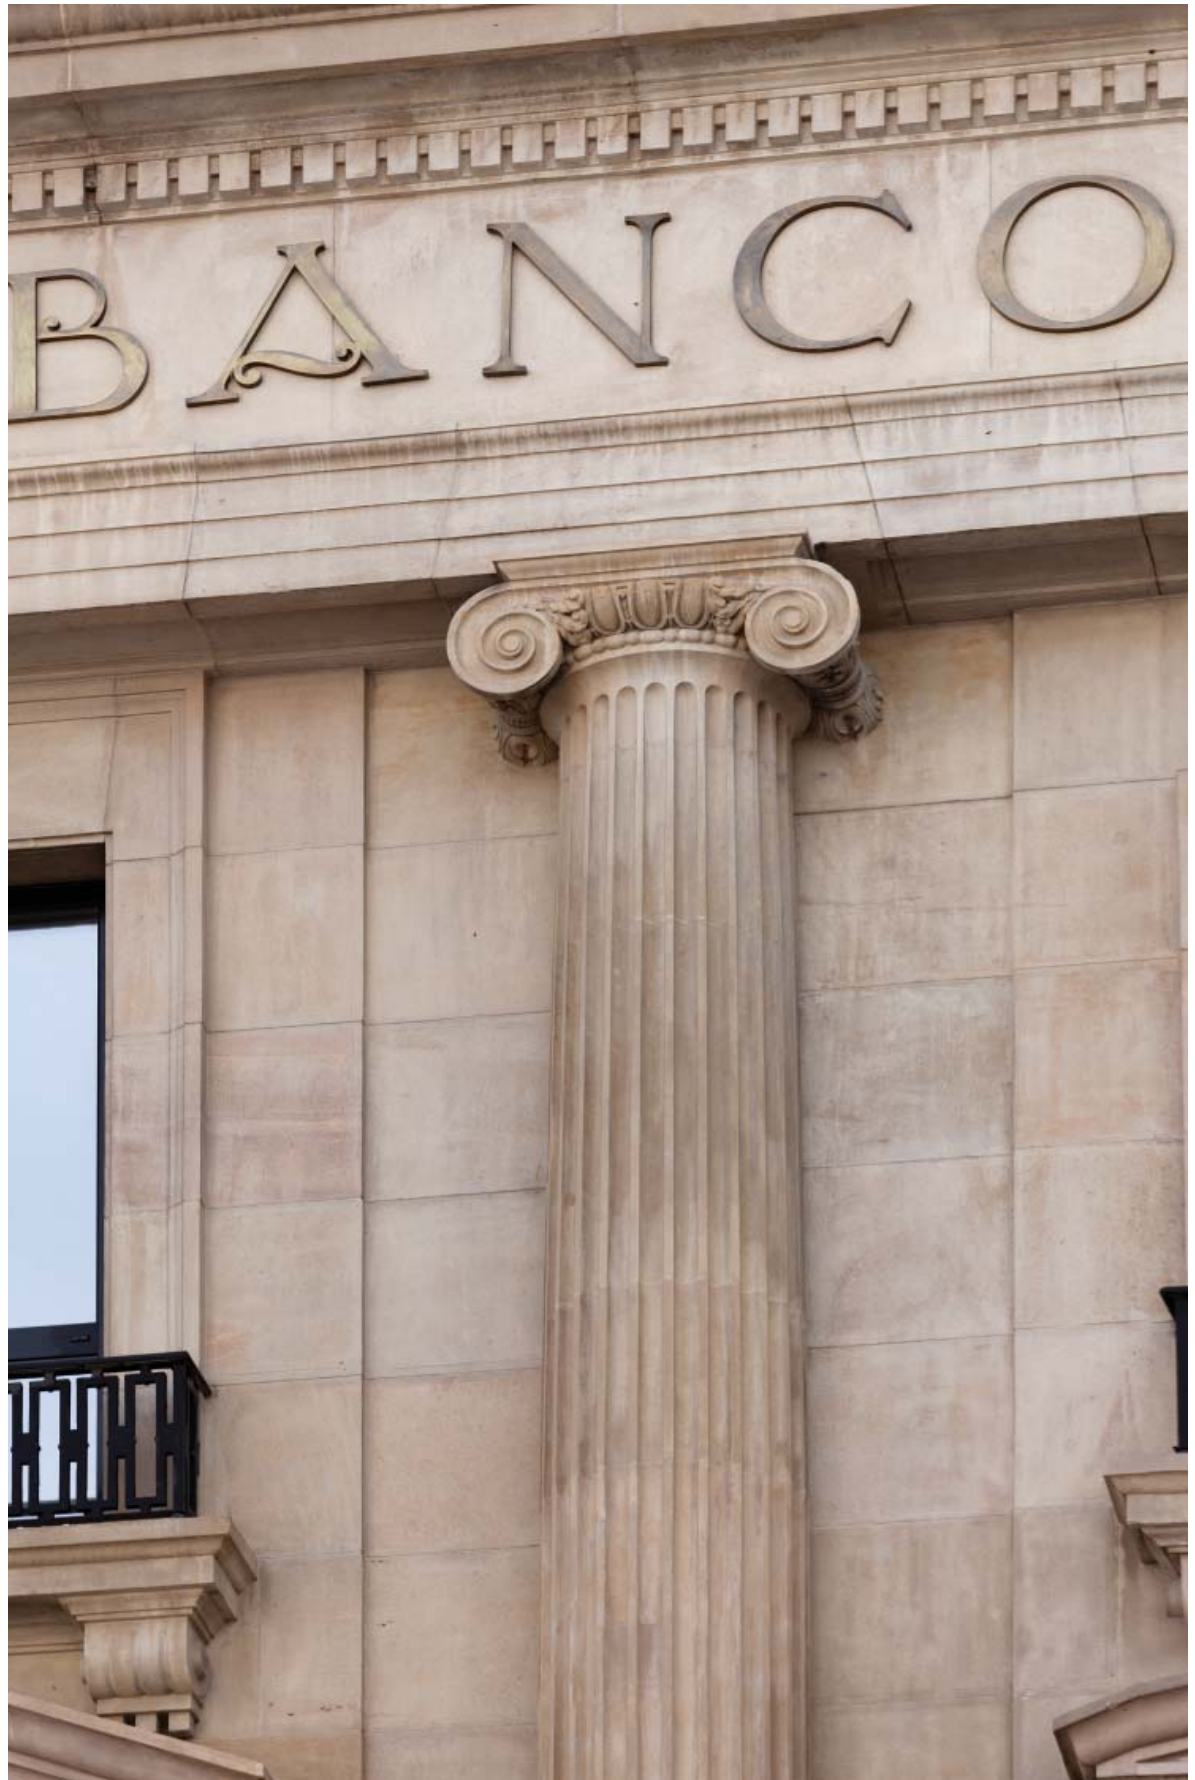
Limpieza y consolidación de elementos.

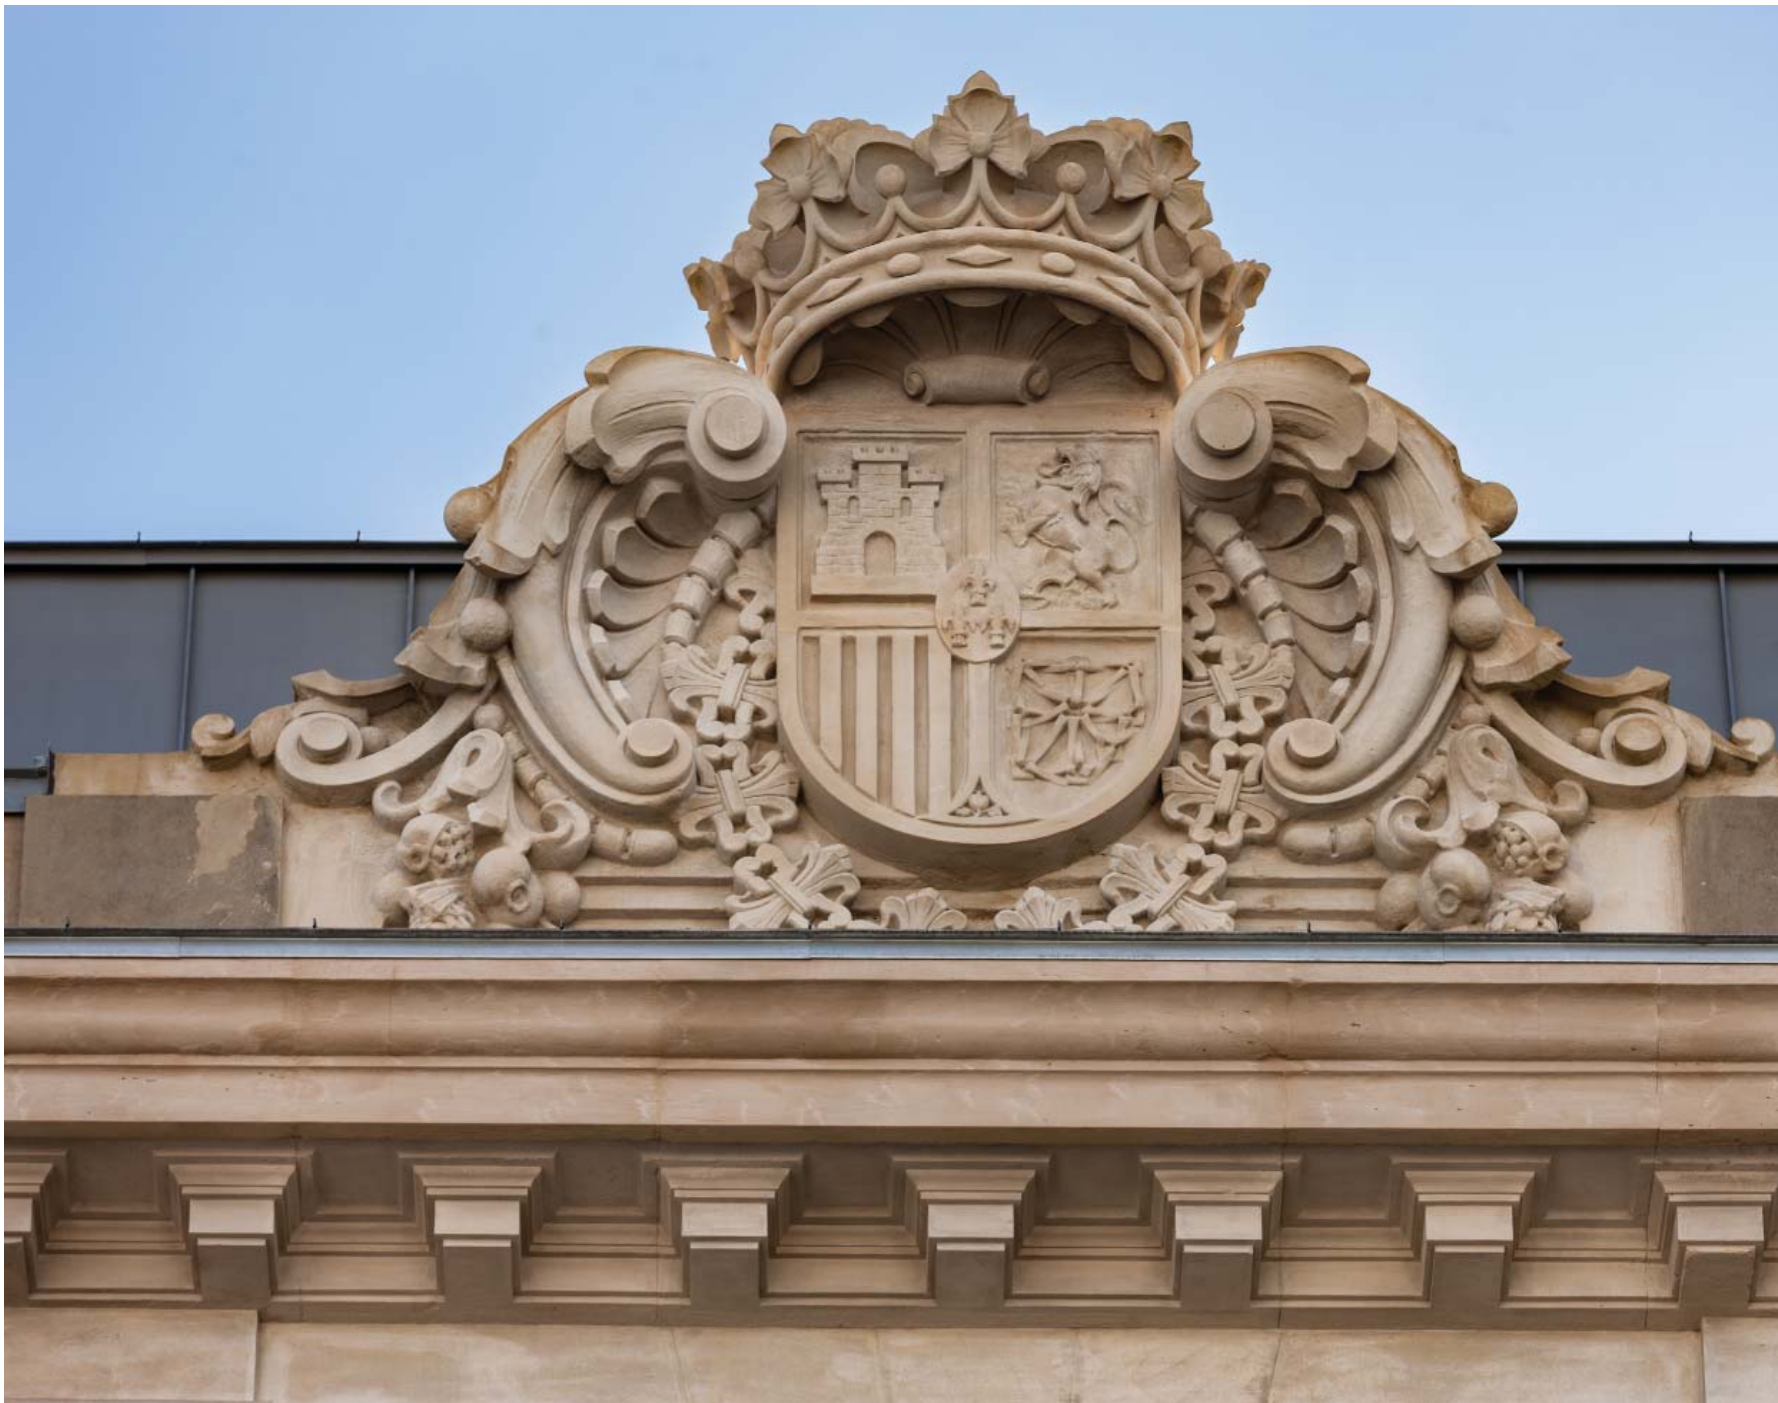
Limpieza y fijación de elementos ornamentales.

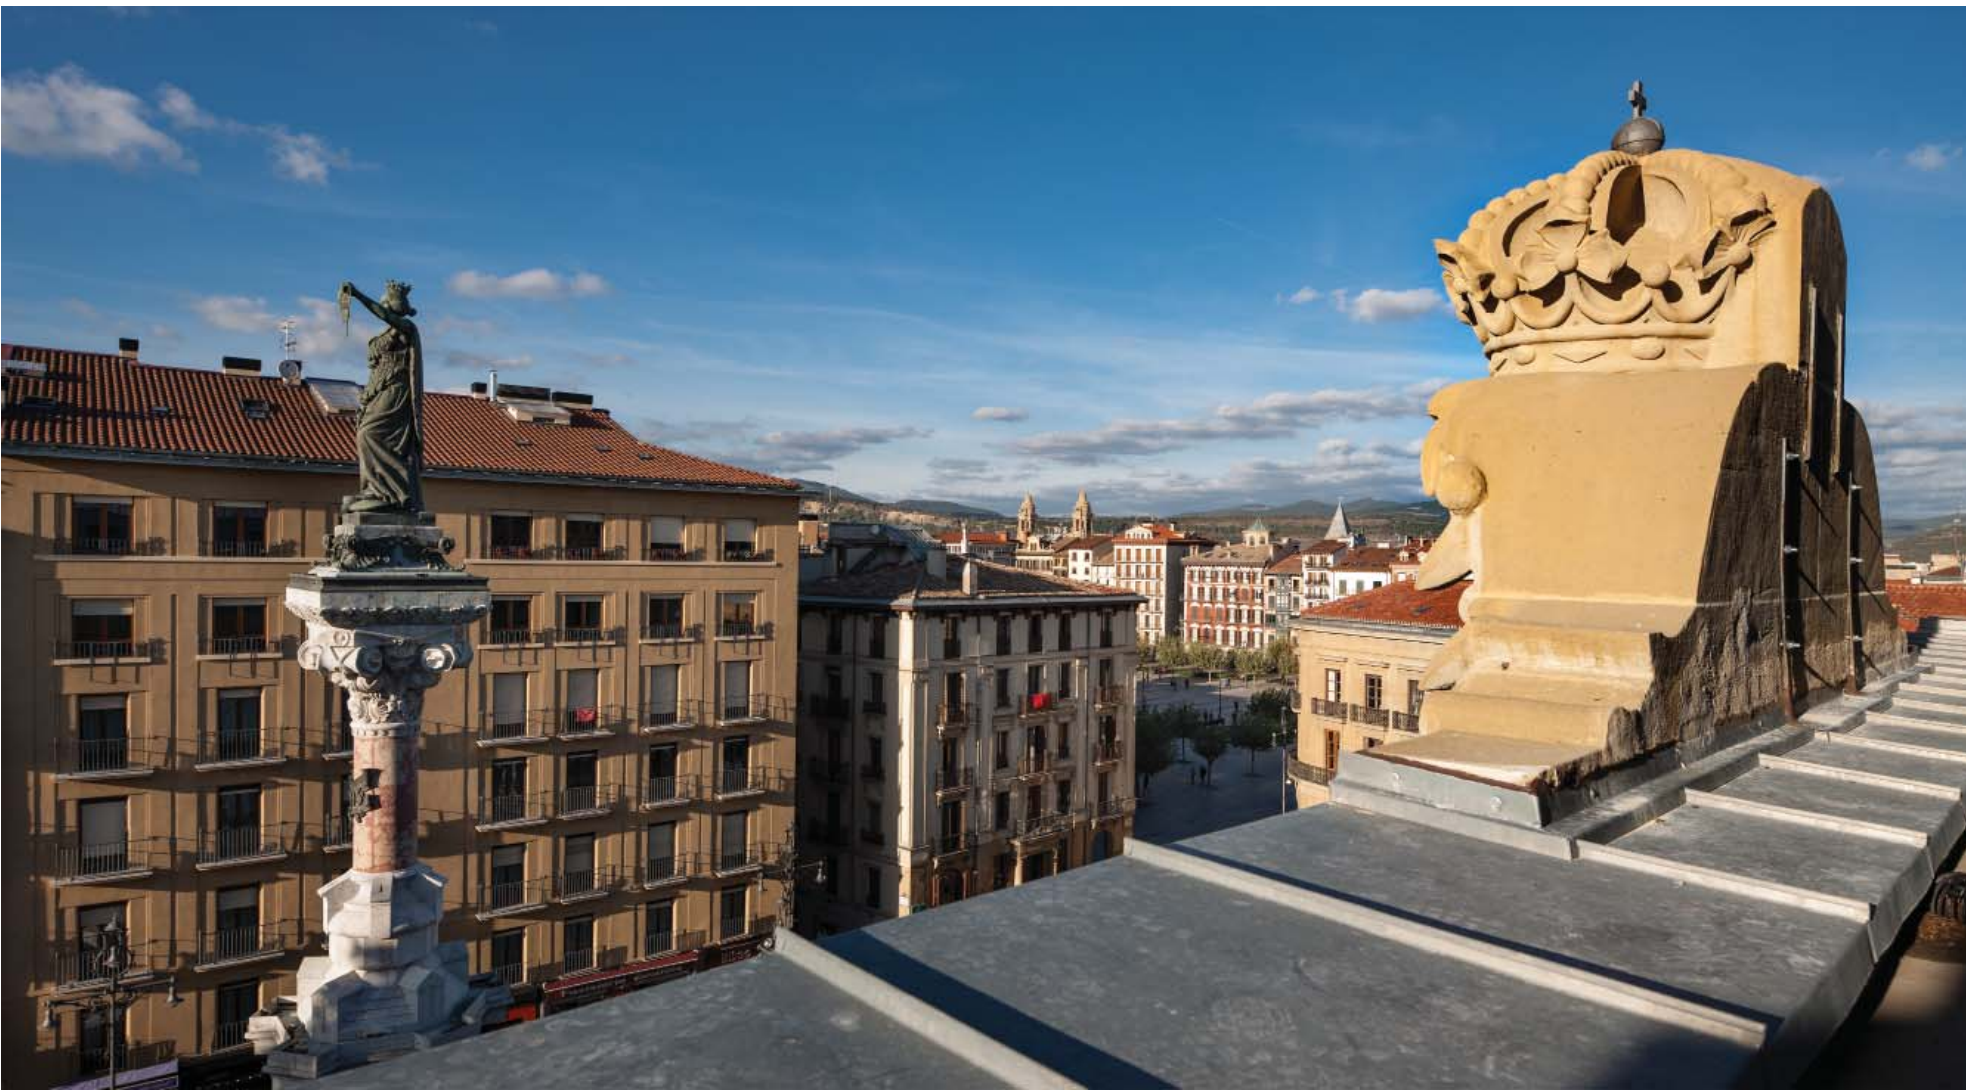
Incorporación de baberos de zinc con formación de goterón.

Se ha procedido a la limpieza de todos los elementos y al cosido mediante fijaciones mecánicas de las piezas sueltas, retacado de las mismas, y posterior protección mediante proyección de consolidante e hidrofugante de piedra de silicato. Los elementos de cantería, así como todos sus elementos ornamentales, también se han consolidado. Además, se han colocado sobre cornisas, frontones, impostas y balcones, baberos de zinc con formación de goterón para prevenir manchas de humedad en la fachada.

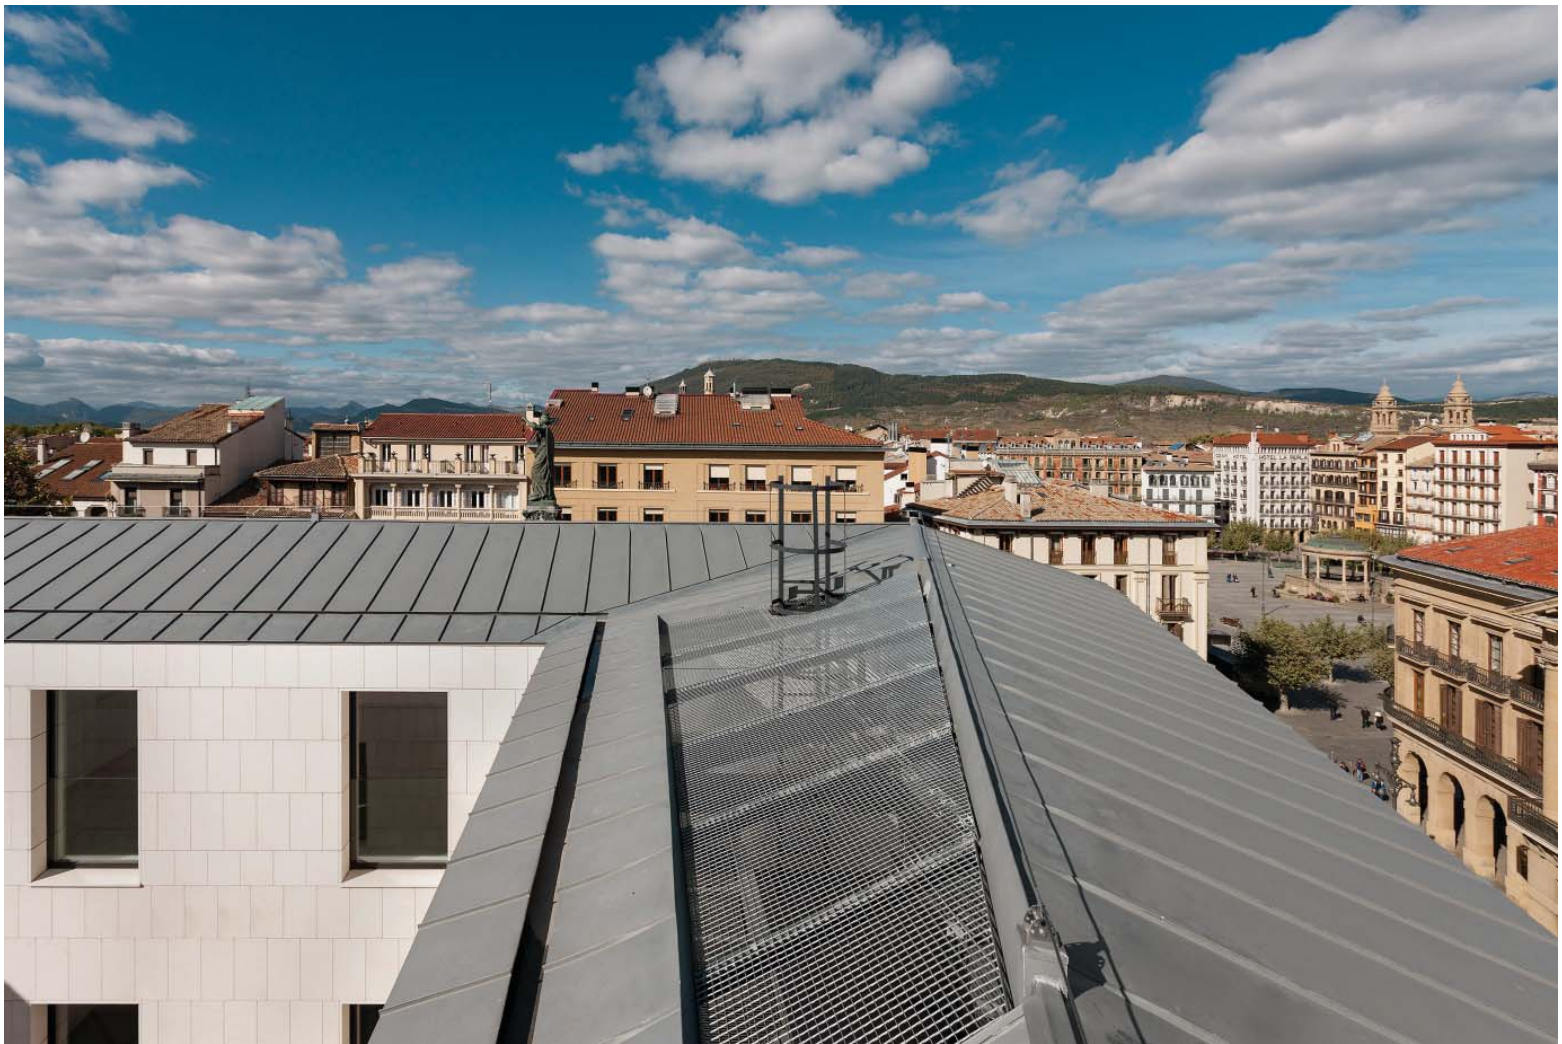
Sustitución de cubierta original de zinc y pizarra por una de zinc, conservando la volumetría original.

La cubierta original tipo francés, formada por superficies combinadas de pizarra y zinc, así como mansardas de ventilación e iluminación, ha sido sustituida casi en su totalidad. Al quedar descubiertos los faldones y mansardas durante los trabajos de demolición de las particiones y acabados interiores en la cuarta planta, se observó el mal estado y escaso espesor del entrevigado de los faldones de la cubierta, y la deficiente solución constructiva empleada para resolver los encuentros del faldón inclinado interior con la fachada del patio interior, y la del faldón inclinado exterior con la mansarda. Estas circunstancias hicieron necesario plantear una nueva solución constructiva, no prevista inicialmente en el proyecto. De esta forma, se procedió a la demolición completa de dicho entrevigado y viguetas, preservando exclusivamente los pórticos metálicos y la viga de cumbrera existente, para ejecutar una nueva estructura metálica que funcionara como sujeción de los nuevos tableros aislantes sobre los que apoyar los nuevos elementos de cubrición de la cubierta.
