MUSEO TECNOLÓGICO DEL VIDRIO

Rehabilitación de las Cúpulas de la
Real Fábrica de Cristales de La Granja (Segovia)

3 | Rehabilitación de la Nave de Hornos y Carquesas

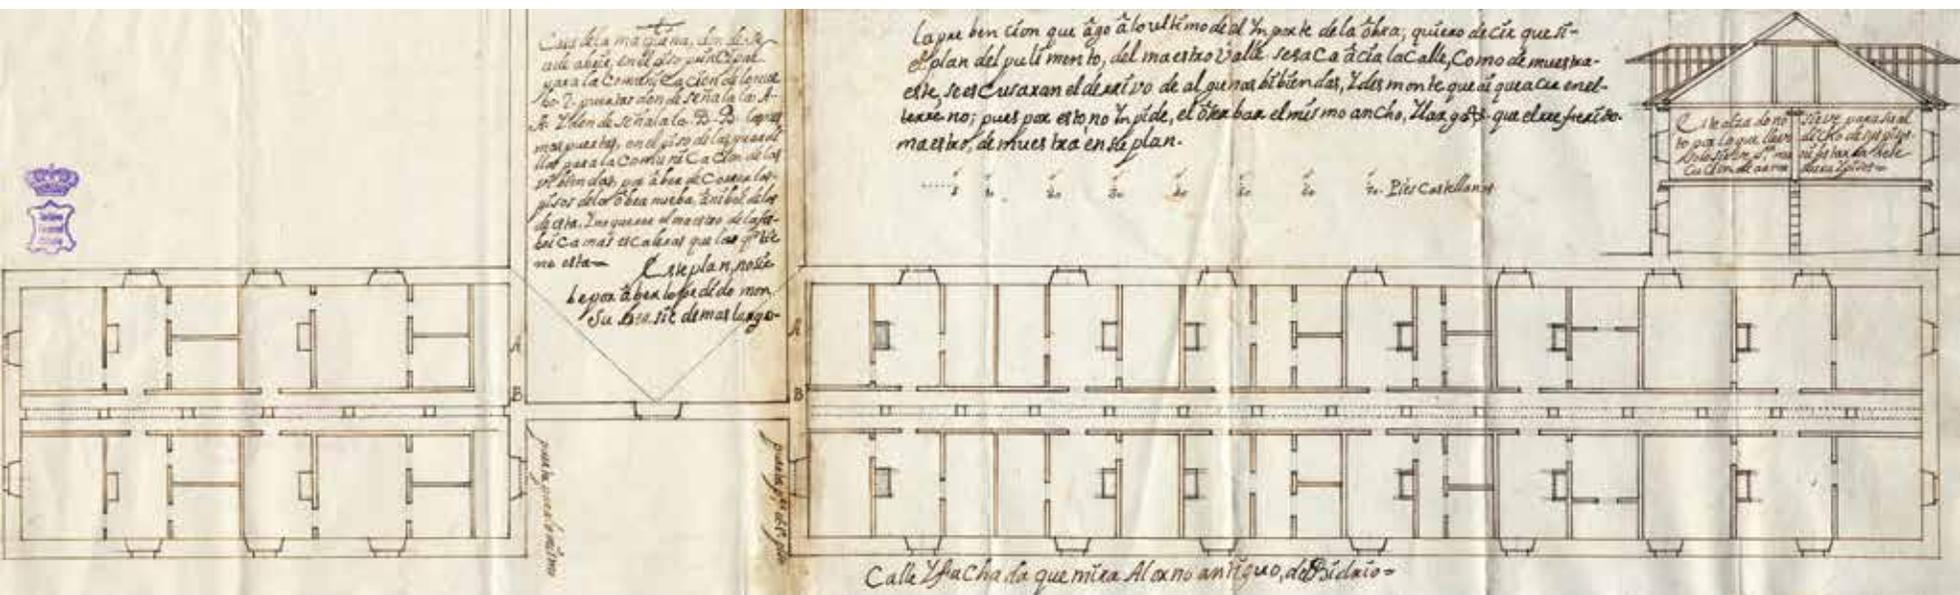
Planta y alzado del edificio de pulimento y raspamiento. ¿Joseph de la Calle?, 1747. Archivo General de Palacio, Planos, nº 1022.

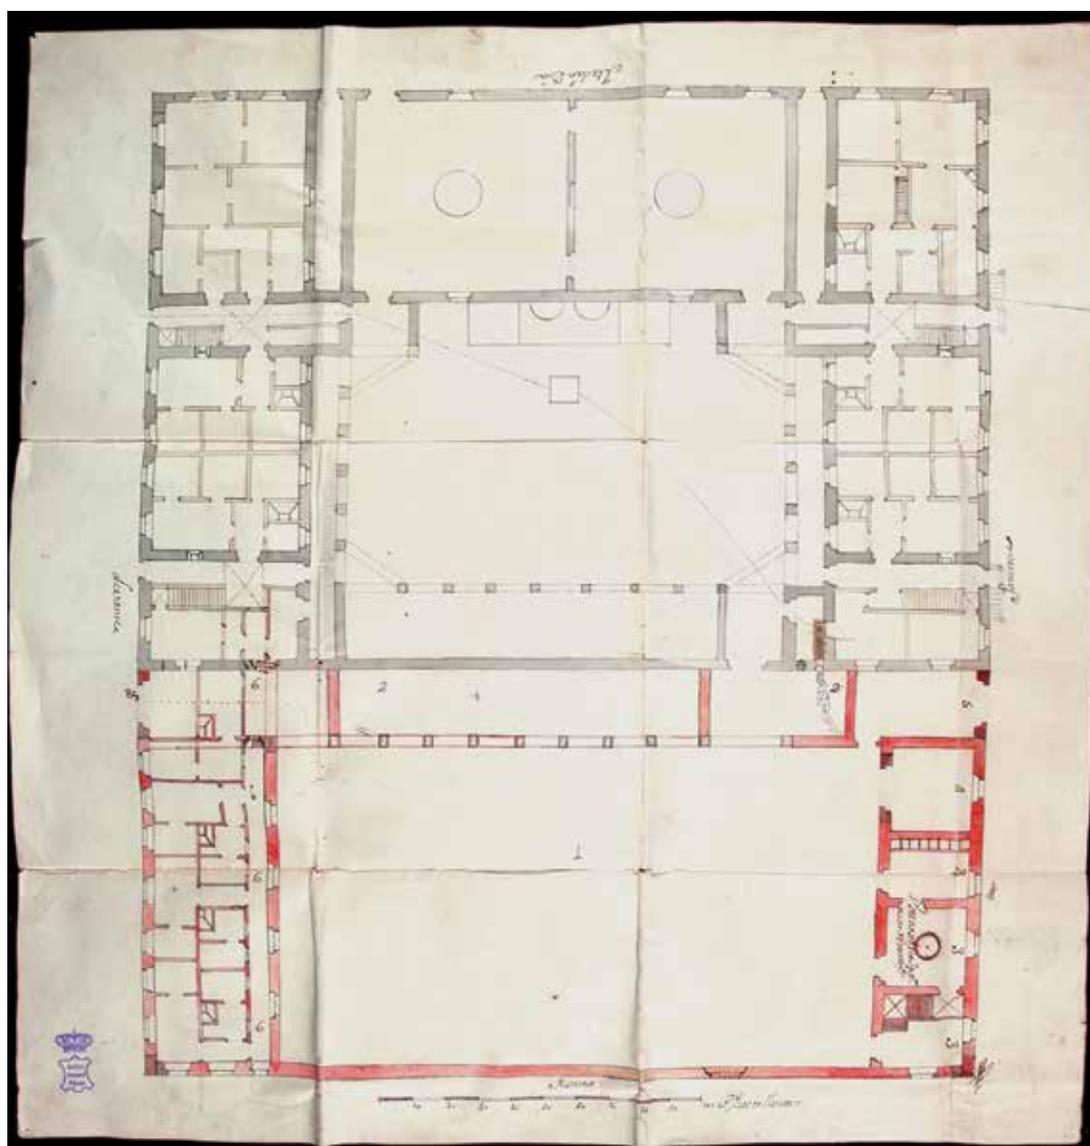
Plano de la Fábrica de Cristales
Labrados, S.F., 1749. Archivo
General de Palacio, Planos, nº 1405.

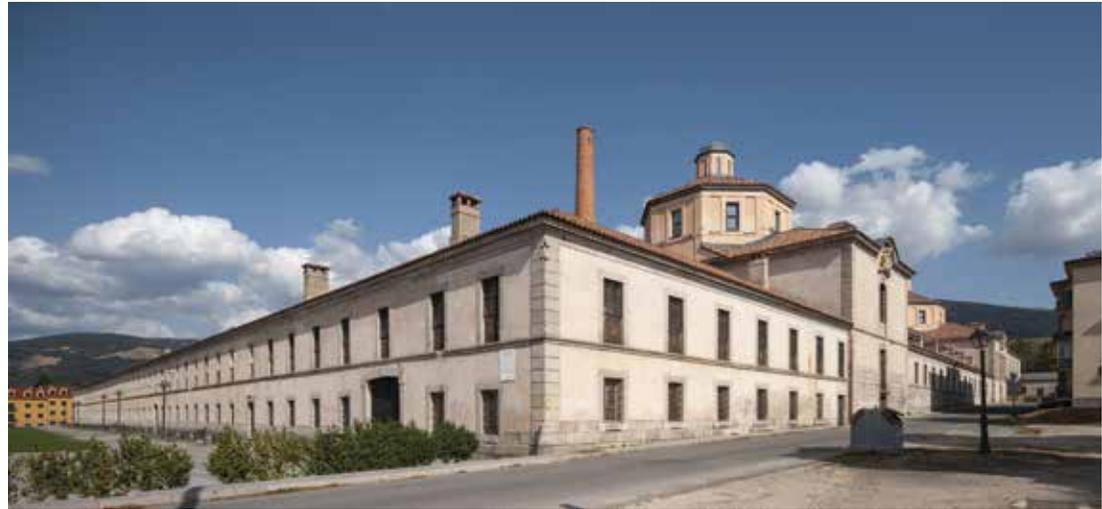
Plano de la nueva Fábrica de Cristales Planos. José Díaz, octubre de 1770. Archivo General de Palacio, Planos, nº 1014.

Vista actual de la Fábrica de Cristales Planos.

El plano y la tasación de las obras fueron presentadas por el aparejador al Secretario de Hacienda, Miguel de Muzquiz, el 20 de noviembre de 1770 y fueron tasadas en 2.258.098 reales (incluyendo el coste de dos hornos, carquesas, templadores y nave principal, además de la sala de raspamiento y los cobertizos de leña). El proyecto fue aceptado.

El temor a los incendios estaba siempre presente en estas fábricas, por lo que se decidió cubrir los hornos con bóvedas de ladrillo, mucho más seguras que las armaduras de madera utilizadas hasta entonces. José Díaz señaló en el plano con tinta roja las zonas que debían cubrirse con bóvedas de ladrillo, una novedosa solución completamente inédita en los edificios industriales europeos de ese momento. El aparejador no escatimó esfuerzos: las obras fueron dirigidas por él, con la ayuda del aparejador italiano y experto en hornos, Bartolomé Reale, dos sobrestantes, cuatro carpinteros, diez albañiles, un vigilante para guardar las herramientas, cuatro aserradores y cuarenta peones.

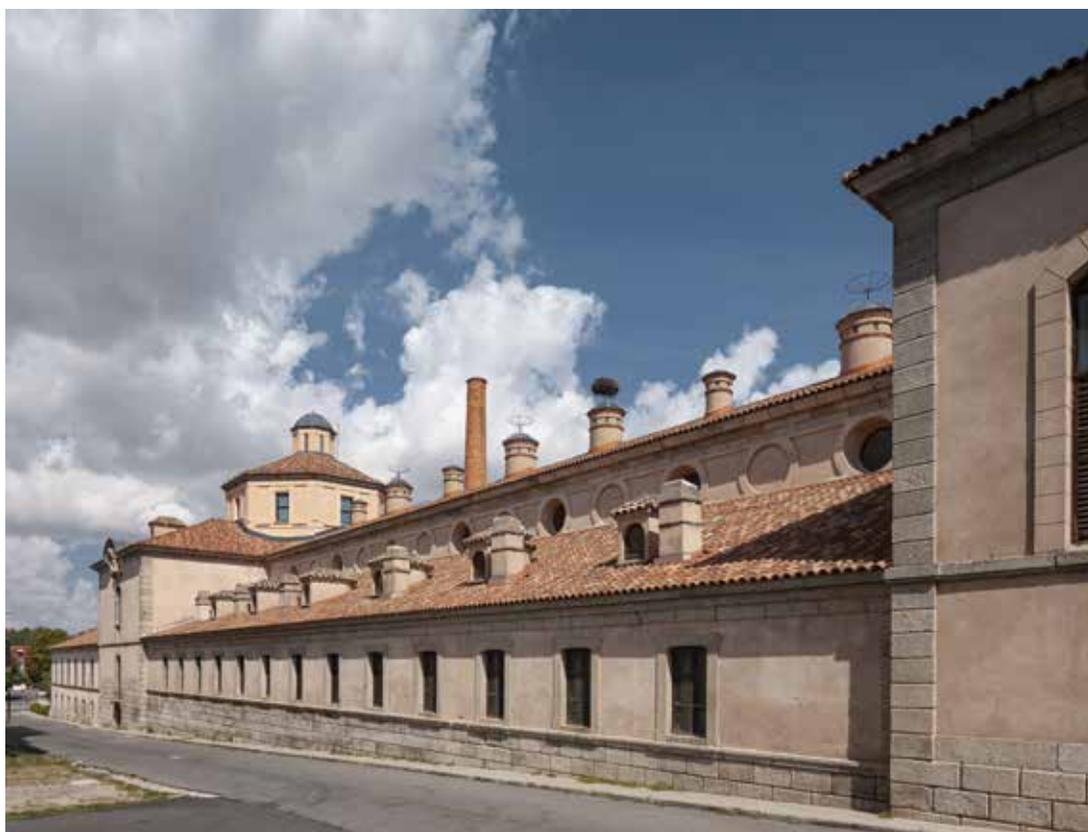
El plano que diseñó José Díaz seguía la tendencia de las demás fábricas erigidas en el Real Sitio, con planta rectangular, varios patios en su interior y orientado al mediodía; pero con la novedad de crear en la zona de hornos, el centro incuestionable de la fábrica, un edificio con planta

basilical con doble ábside y crucero en sus extremos, aislado del resto de espacios por medio de un patio, a modo de cortafuegos. Planta que muchos autores la asemejan a las de las iglesias románicas otonianas. A modo de capillas, colocó a lo largo de esta nave las arcas de recocido y, sobre ellas, los descansaderos o pequeños cubículos con bóvedas de espina de pez (una vez más de ladrillo), donde los operarios descansaban en sus turnos de trabajo. Incluso las escaleras de granito de acceso a estos pequeños espacios de descanso se asemejan, de nuevo, a los púlpitos de una iglesia. Se trata, por tanto, de un edificio industrial único en el mundo.

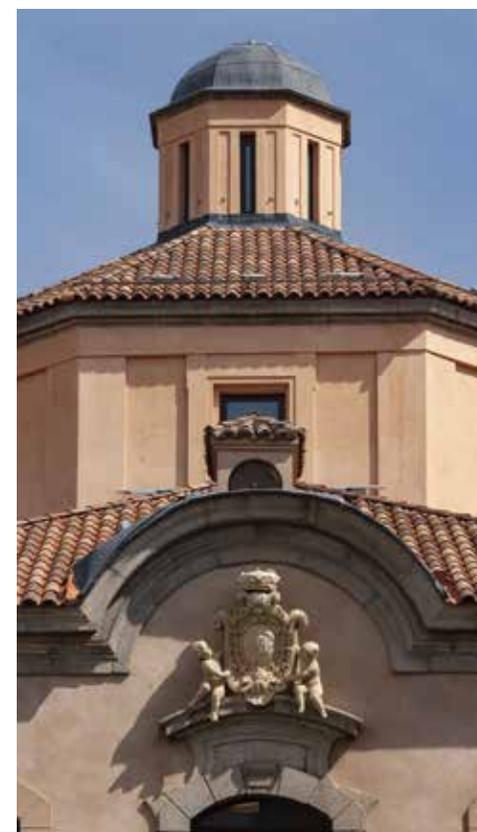
Fábrica de Cristales Planos.
Fachada meridional.

Horno y cúpula de la Fábrica de Cristales Planos.

La fachada meridional, al ser la principal, recibió un especial tratamiento a base de juegos de volúmenes y formas. Los cimborrios y linternas sobre las bóvedas, el juego de vanos y chimeneas, los escudos, impostas, etc. aportaban una especial plasticidad que rompía con la armonía y simetría de las demás fachadas del recinto.

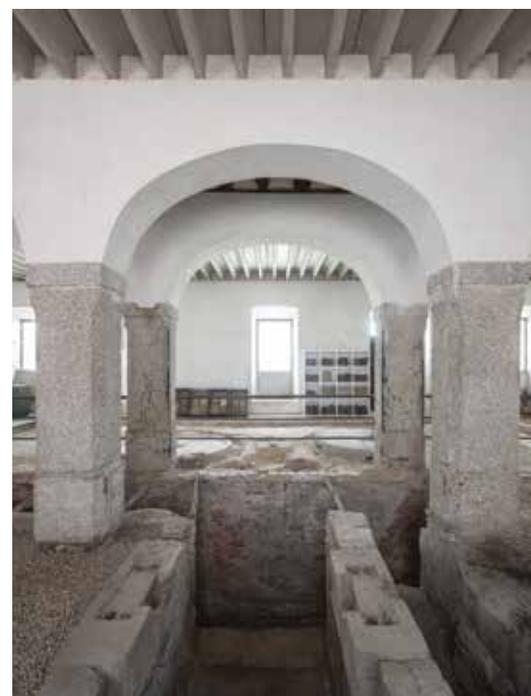
Dibujo de la máquina de múltiples aplicaciones. Demetrio Crow y Tomás Pérez. Archivo General de Palacio, Planos, nº 1841.

Fosa de la máquina de múltiples aplicaciones de Demetrio Crow, en la sala de raspamiento. Estado actual.

Finalizada la sala de raspamiento, el maquinista Demetrio Crow, que estaba al cuidado de los ingenios hidráulicos tras la partida de Dowling, planteó en 1786 construir en el interior de esta sala una nueva máquina hidráulica para dar movimiento a 12 bancos de raspamiento. Crow pidió consejo al maquinista de la fábrica de paños de Segovia, Tomás Pérez, para ajustar con más precisión los movimientos de frotación de sus bancos.

Con objeto de aprovechar el movimiento de su rueda, Tomás Pérez y Demetrio Crow idearon instalar, además de estos bancos de raspamiento, tahonas y tornos para tallar cristales. Tomás Pérez diseñó, en el piso bajo y cerca de los bancos de raspamiento, una tahona con cuatro muelas para moler materias primas; y Demetrio Crow prolongó el eje de las linternas de la rueda hasta un segundo piso, con la finalidad de poder accionar con este sistema de engranaje varios tornos de tallar piezas de arañas y pulimentar los asientos de los vasos³⁴.

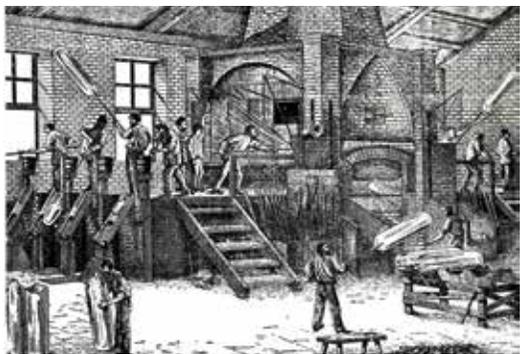
Grabado de un horno francés de manchones, siglo XIX. Le verre et le cristal, Henriroux.

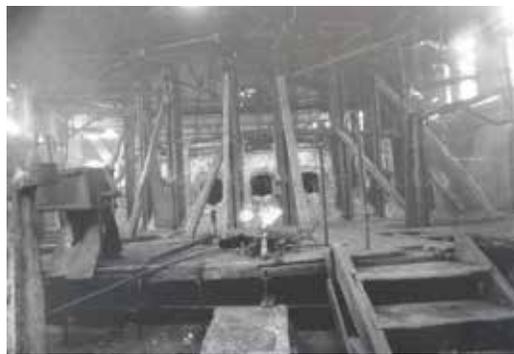
Fotografía del horno de manchones, Tirso Unturbe. Archivo fotográfico de la Junta de Castilla y León.

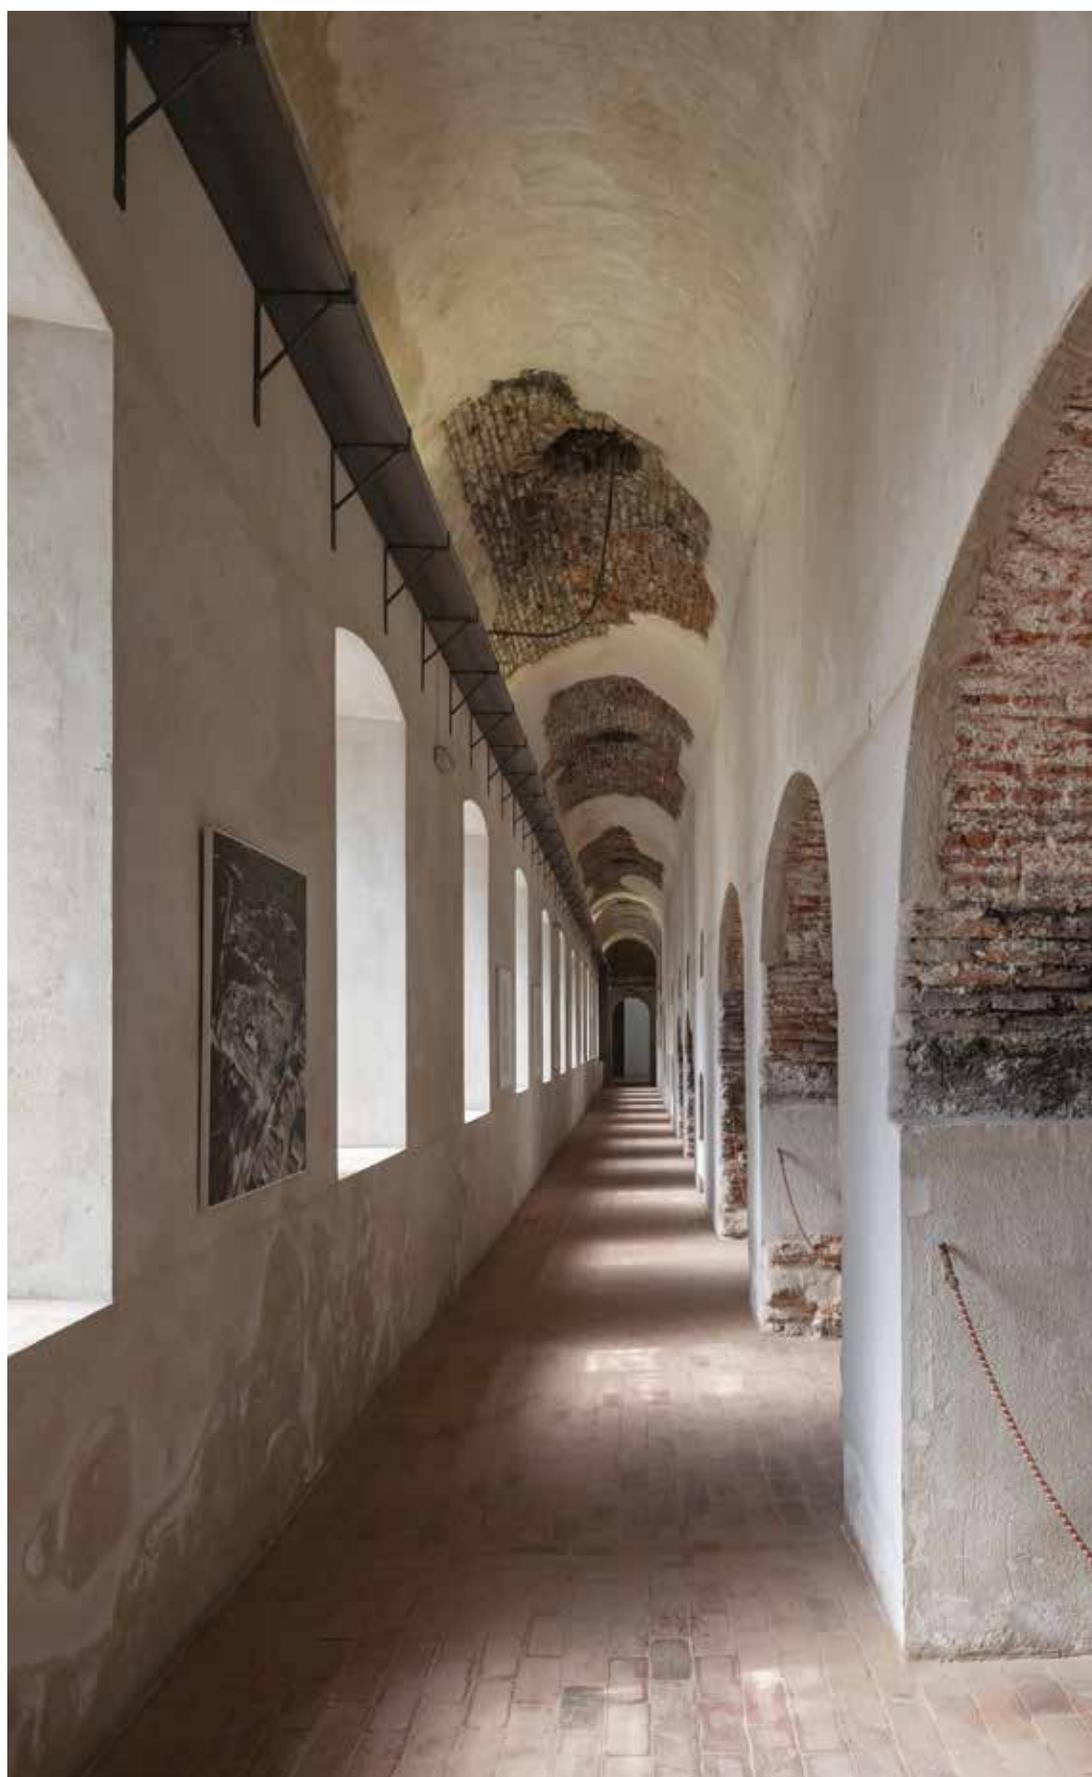
Circuito expositivo por los antiguos pasillos de atizaderos de la Nave de Hornos y Carquesas, cubiertos con bóvedas de cañón con respiraderos que permitían la salida de humos.

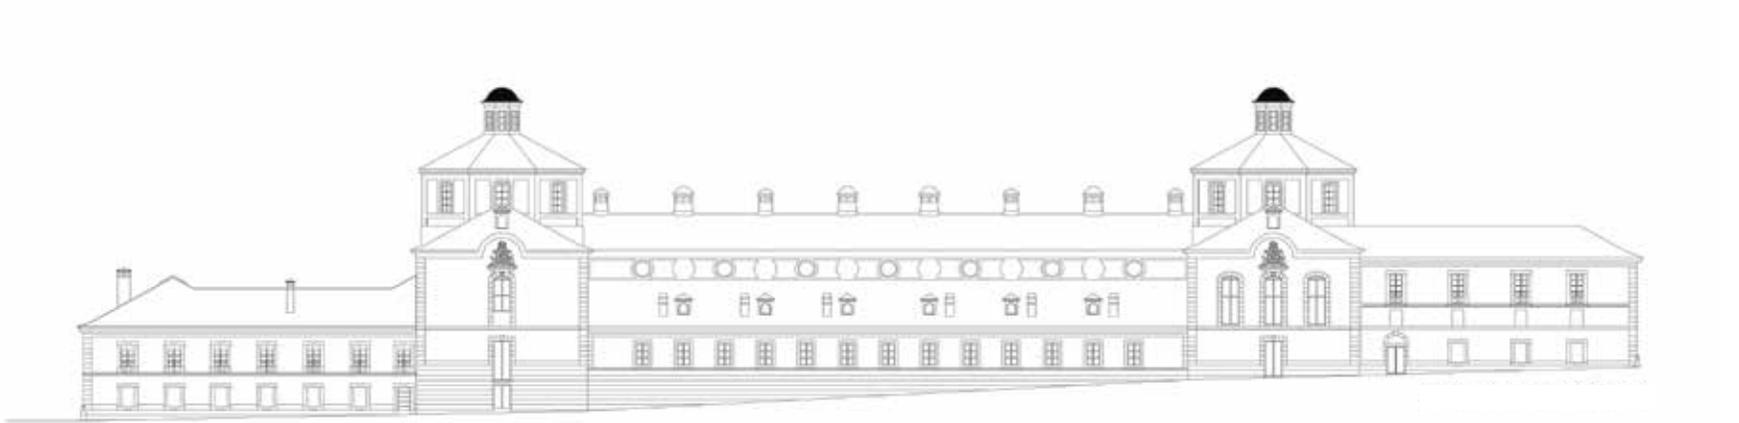
Fachada de la Nave de Hornos y Carquesas. Arquitecto Sergio Vega Sánchez.

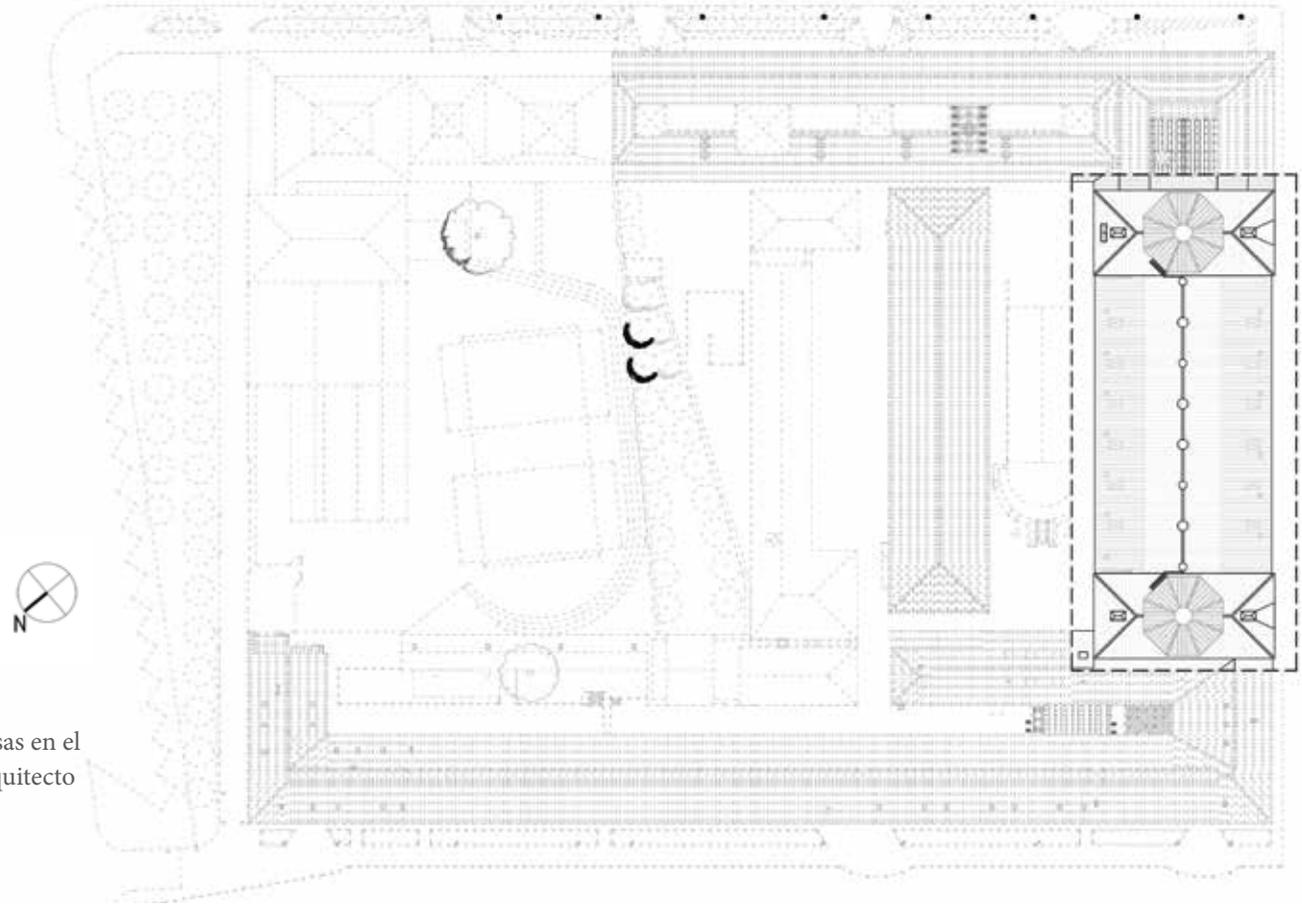
Planta de cubierta.
Nave de Hornos y Carquesas en el
conjunto de la fábrica. Arquitecto
Sergio Vega Sánchez.

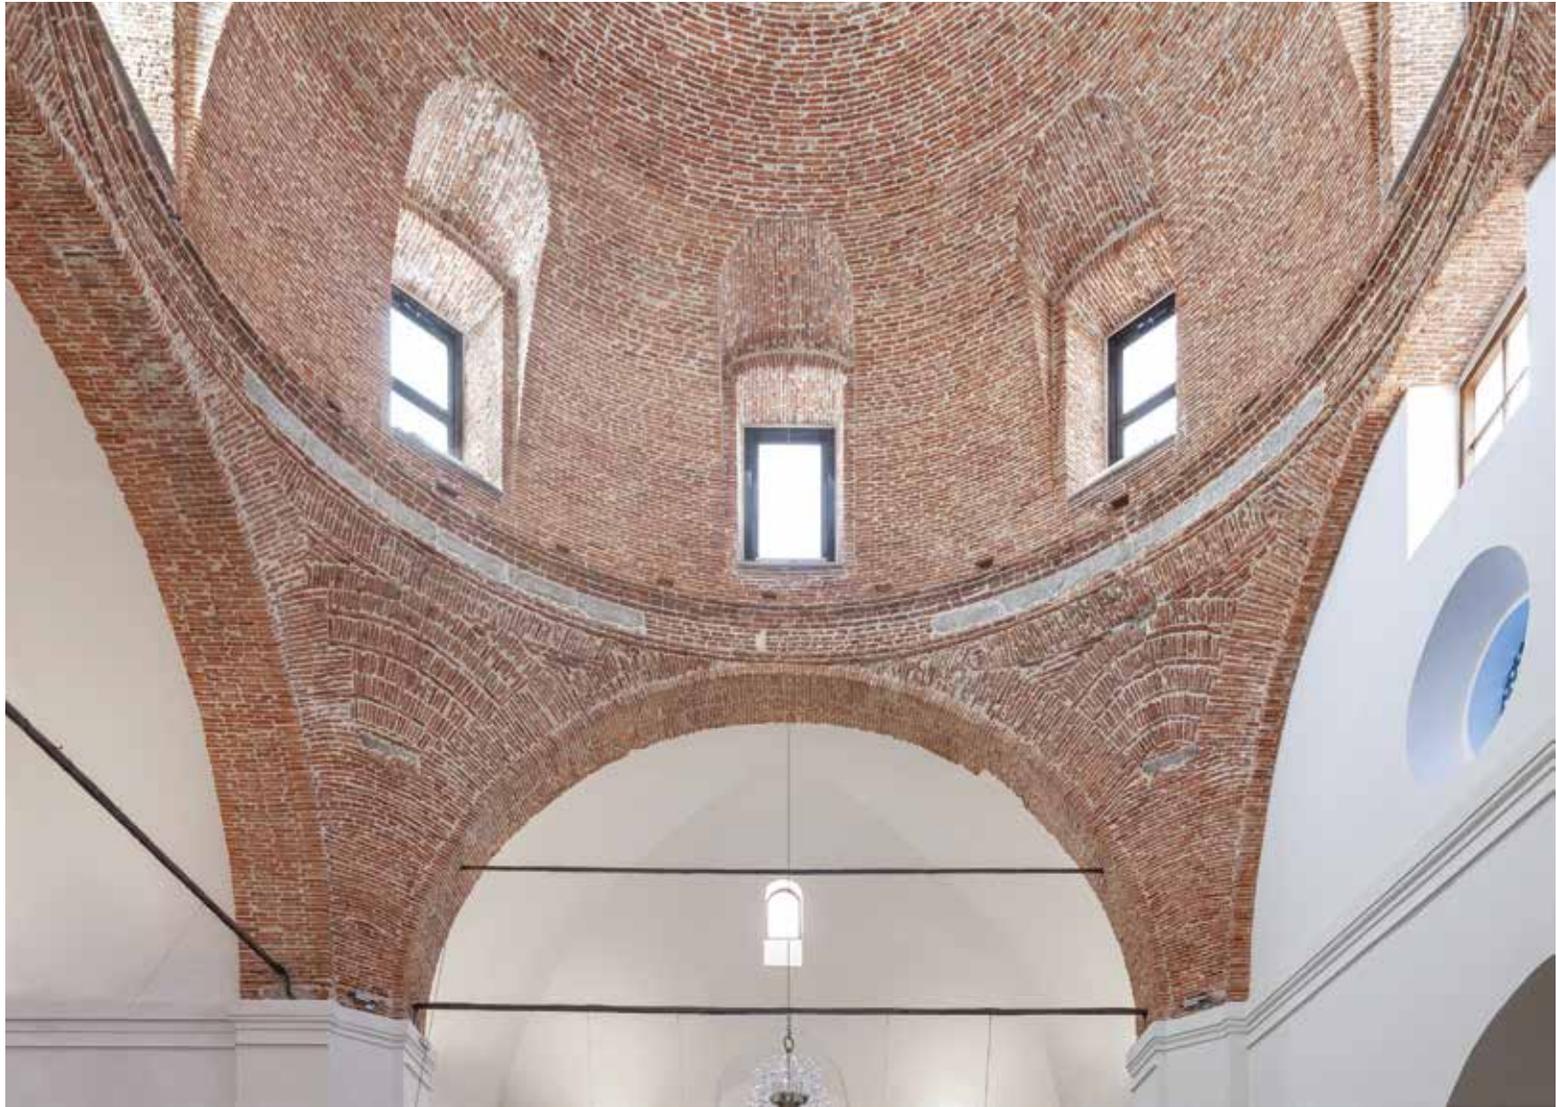
Cúpula conformada con ladrillo de tejar.

La bóveda y cúpulas de la Nave de Hornos y Carquesas fueron construidas con fábrica de ladrillo y mortero de cal. Hasta el momento de la intervención no había información suficiente para afirmar si Díaz Gamones proyectó esta cubrición para ser vista o revocada. Sin embargo, antes de la rehabilitación las cúpulas presentaban la fábrica vista, y revestidas las linternas de las cúpulas, la bóveda de medio cañón de la nave principal y las bóvedas esquivadas de las naves transversales.

El ladrillo de tejar empleado en la construcción se caracterizaba por sus dimensiones irregulares y variables entre los 25-28 cm de soga, los 14-18 cm de tizón y 4-5 cm de espesor. Las llagas y tendeles presentaban también espesores variables, entre 1 y 3 cm, especialmente en las pechinas de la cúpula 1, y con rejuntados posteriores en ambas cúpulas. Dispuesto a tizón mayoritariamente, presentaba una buena traba aunque con peor factura en la cúpula 1, especialmente en las pechinas, con cierto desorden, refuerzos metálicos de atado y algunos sillares de granito a la vista.

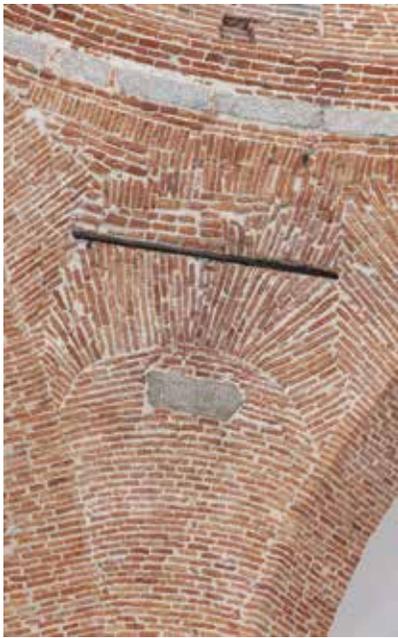
Pechina con refuerzo metálico y sillar de granito.

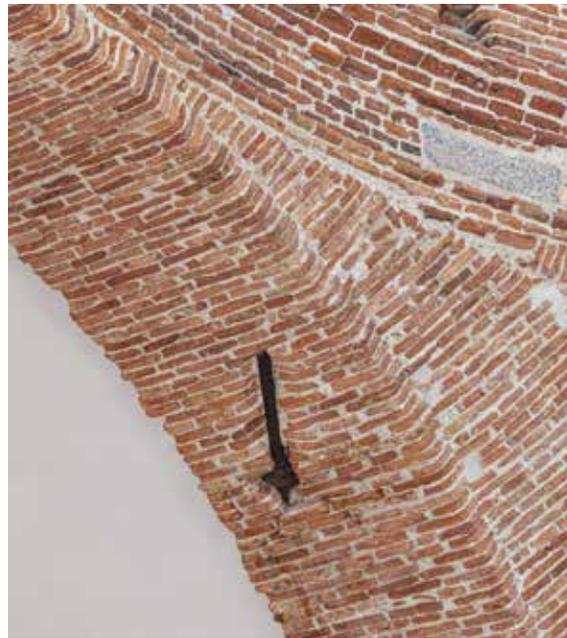
Refuerzo metálico en arco formero.

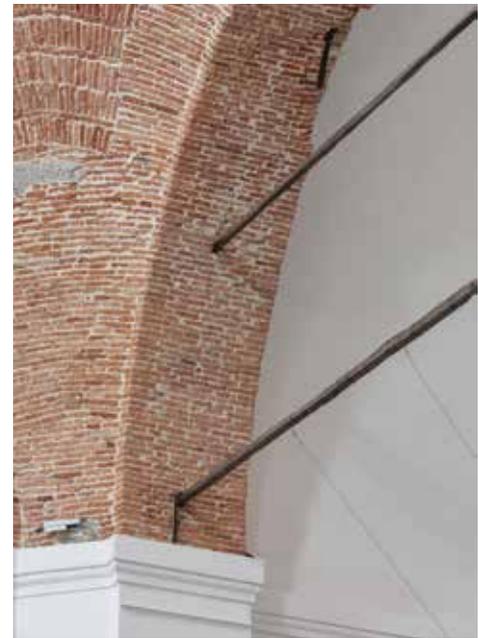
Doble tirante metálico en arco formero.

miento simple, a diferencia de los arcos formeros que conectan con las bóvedas esquifadas que presentan un sistema doble: un tirante en el arranque y otro a media altura del arco. En todos los casos, los tirantes están formados por perfiles de 5×5 cm de acero forjado, cuyo estado de conservación era aceptable.

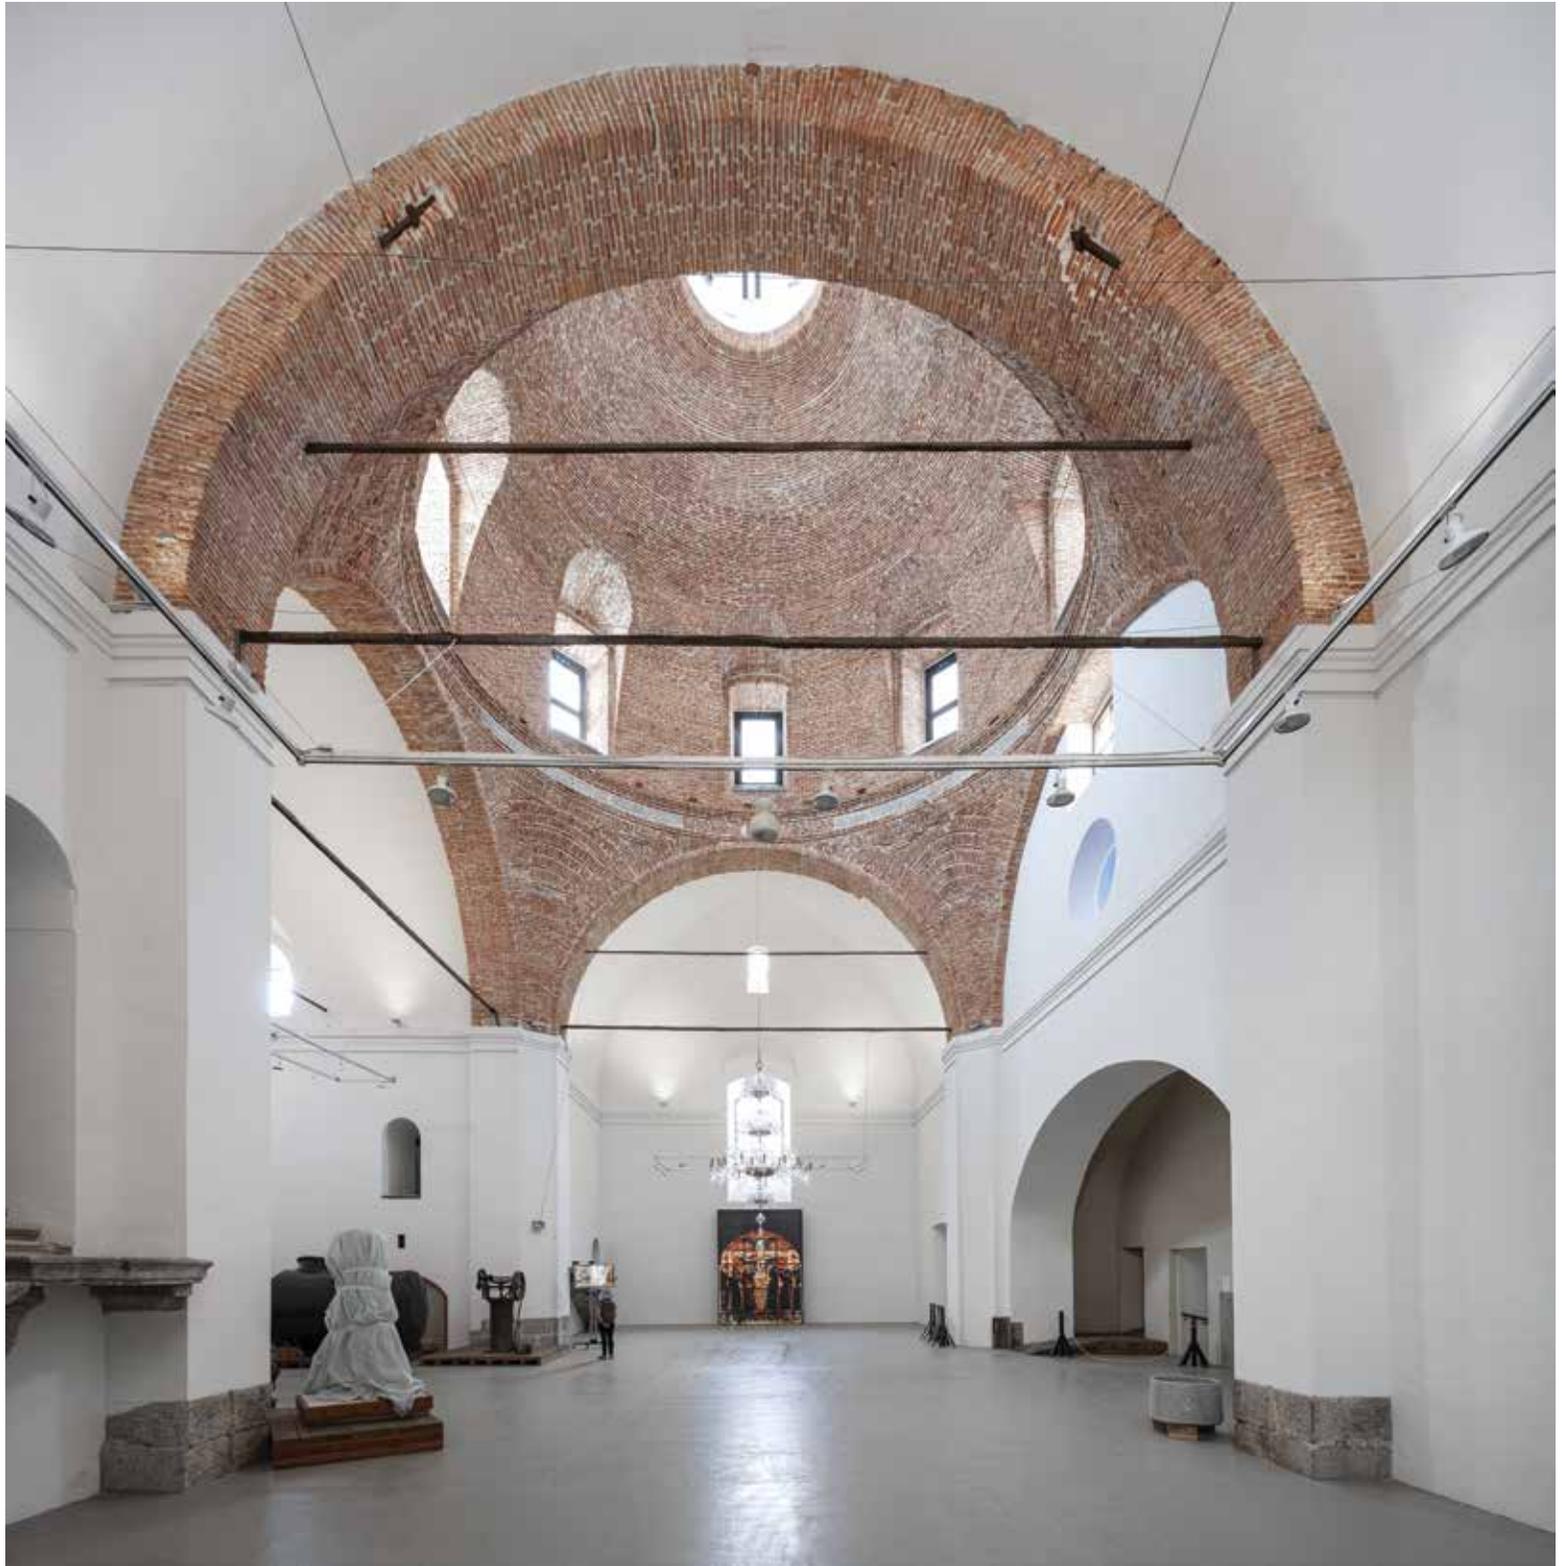
Cúpula de ladrillo y arcos con tirantes metálicos.

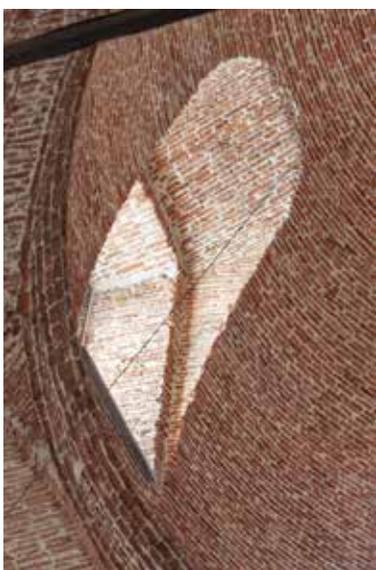
Detalle de luneto.

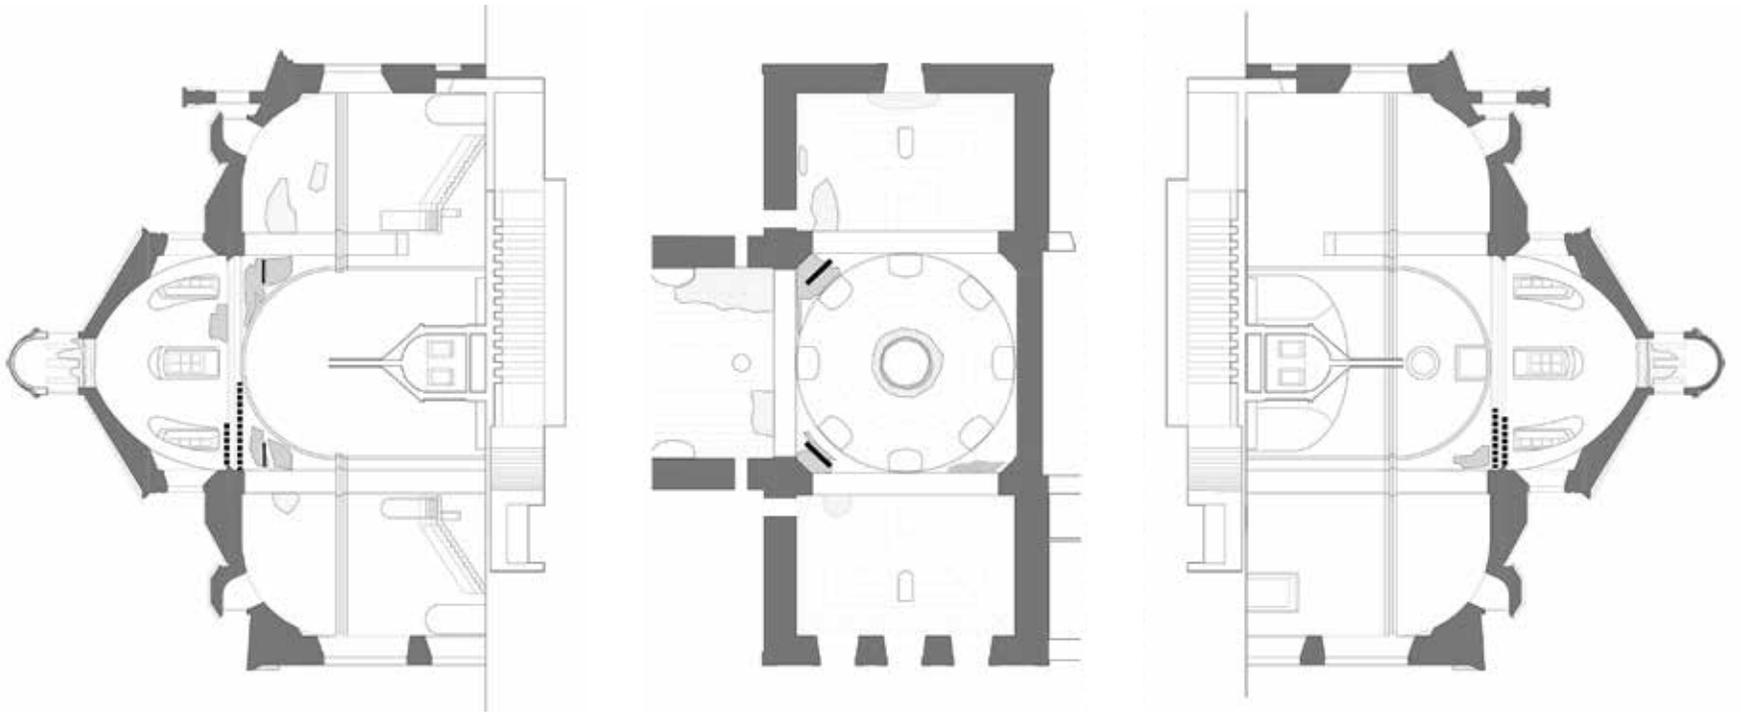
Daños en la cúpula 1.
Arquitecto Sergio Vega Sánchez.

En la cúpula 1 fueron reseñables algunas grietas presentes en la linterna y el cupulín, cuyo origen podría deberse a las tensiones debidas a la corrosión de perfiles metálicos de zunchado o a las sobrecargas de los nidos de cigüeñas.

Las pechinas norte y oeste de la cúpula 1 presentaban sendas llaves de atado metálicas vistas, posiblemente por su deficiente ejecución. La corrosión significativa de estas piezas había producido una pérdida importante de sección superficial. En las otras dos pechinas, cuyas piezas de atado no estaban a la vista, y en los arcos torales también existían fisuras de menor entidad por una menor corrosión de las piezas metálicas.

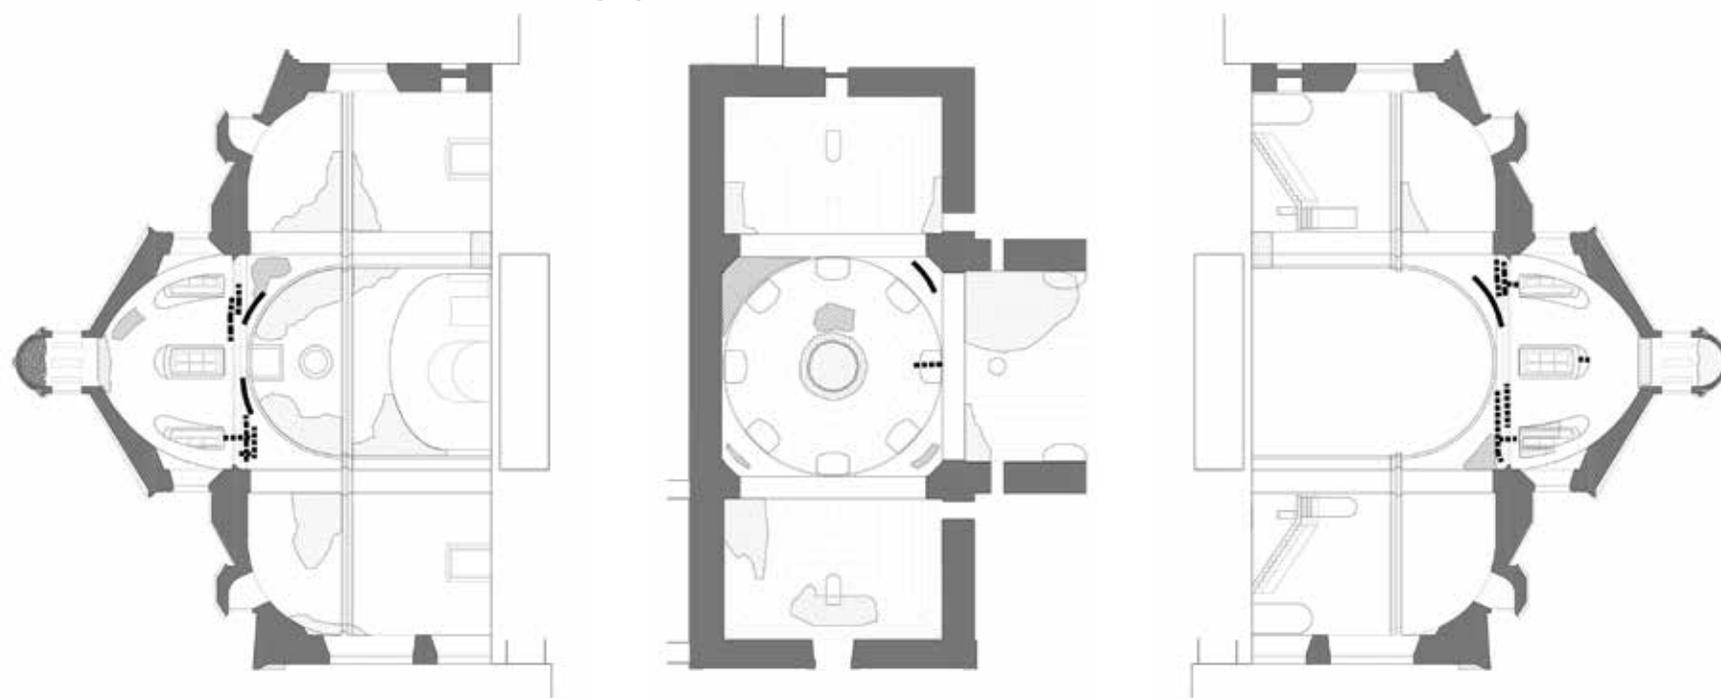
Daños en la cúpula 2.
Arquitecto Sergio Vega Sánchez.

Lañado metálico corroído
-

Grieta antigua arco

En la cúpula 2 existían grietas de dos tipos. Por un lado, una grieta asociada a uno de sus arcos torales que conformaba la conexión con una de las naves transversales, cuya antigüedad y presencia exclusivamente en el interior no alertaba de peligro. Por otro lado, grietas asociadas al tramo central de tres de los lunetos de dicha cúpula 2 que afectaban a los antepechos de las

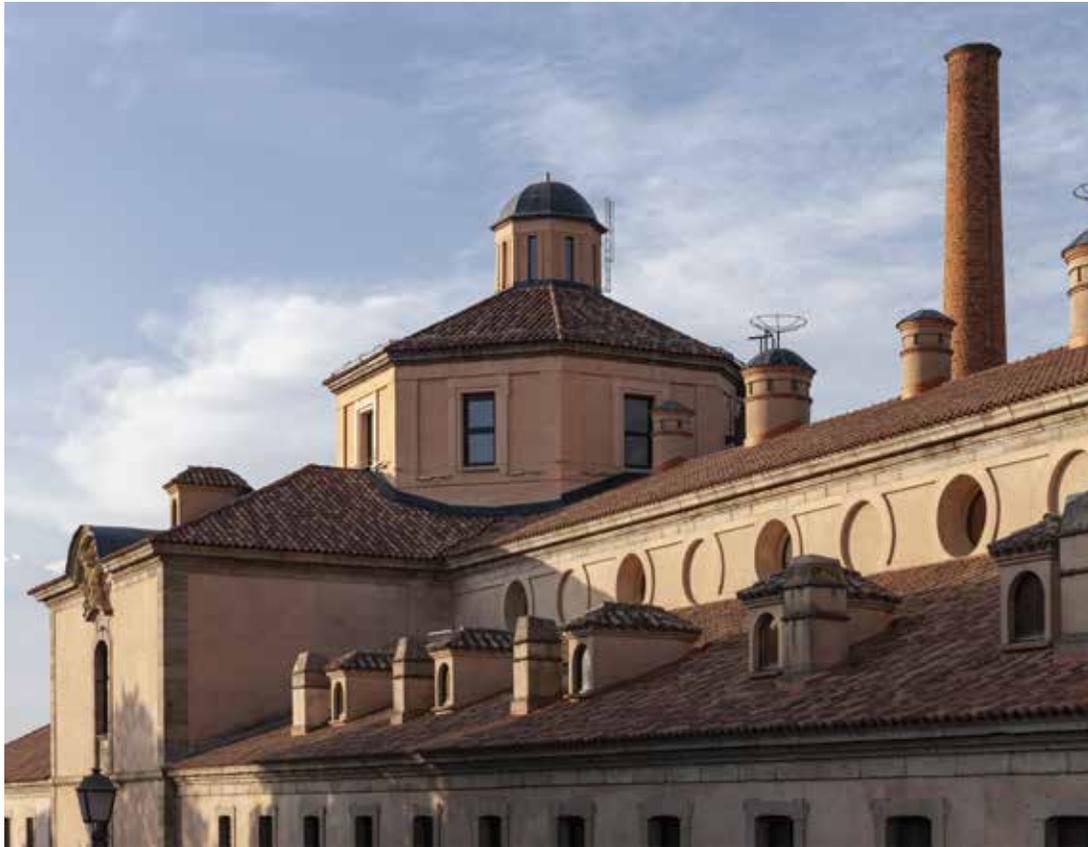
Nave de Hornos y ochavo de la cúpula 2 rehabilitada.

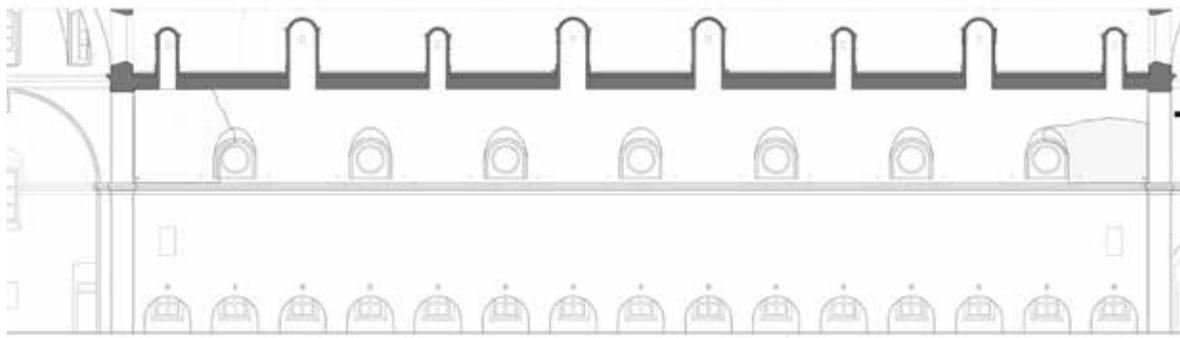
Daños en la nave central.
Sección este.

A pesar de la renovación reciente de las cubiertas de la Nave de Hornos y Carquesas, se detectaron humedades activas en las bóvedas esquinadas de las cúpulas 1 y 2, y en la nave central. Se debían a soluciones deficientes tanto en los remates de la cobertura de plomo, como en la orientación y disposición de la cobertura de teja en los faldones sobre las pechinas.

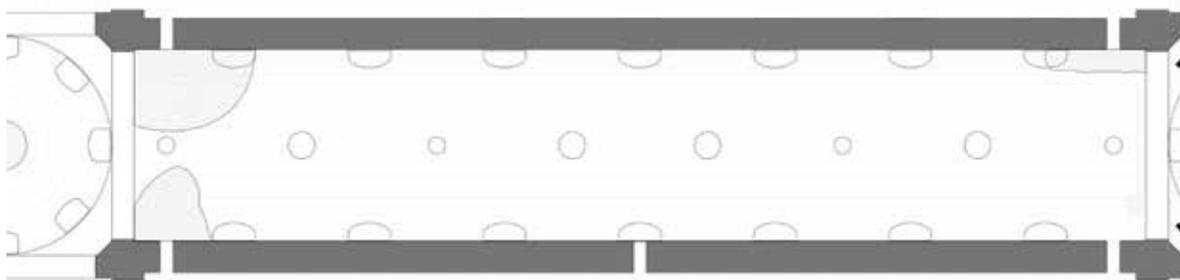
Daños en la nave central.
Planta invertida de la bóveda.

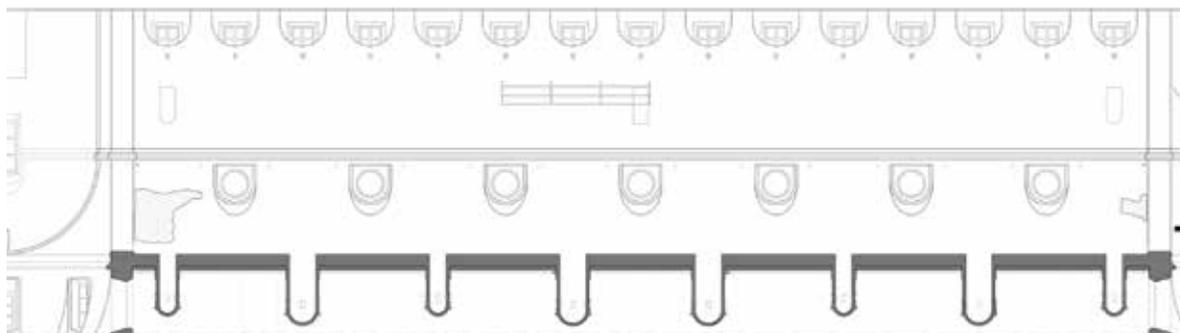
Daños en la nave central.
Sección oeste abatida.
Arquitecto Sergio Vega Sánchez.

Lañado metálico corroído
-

Grieta antigua arco

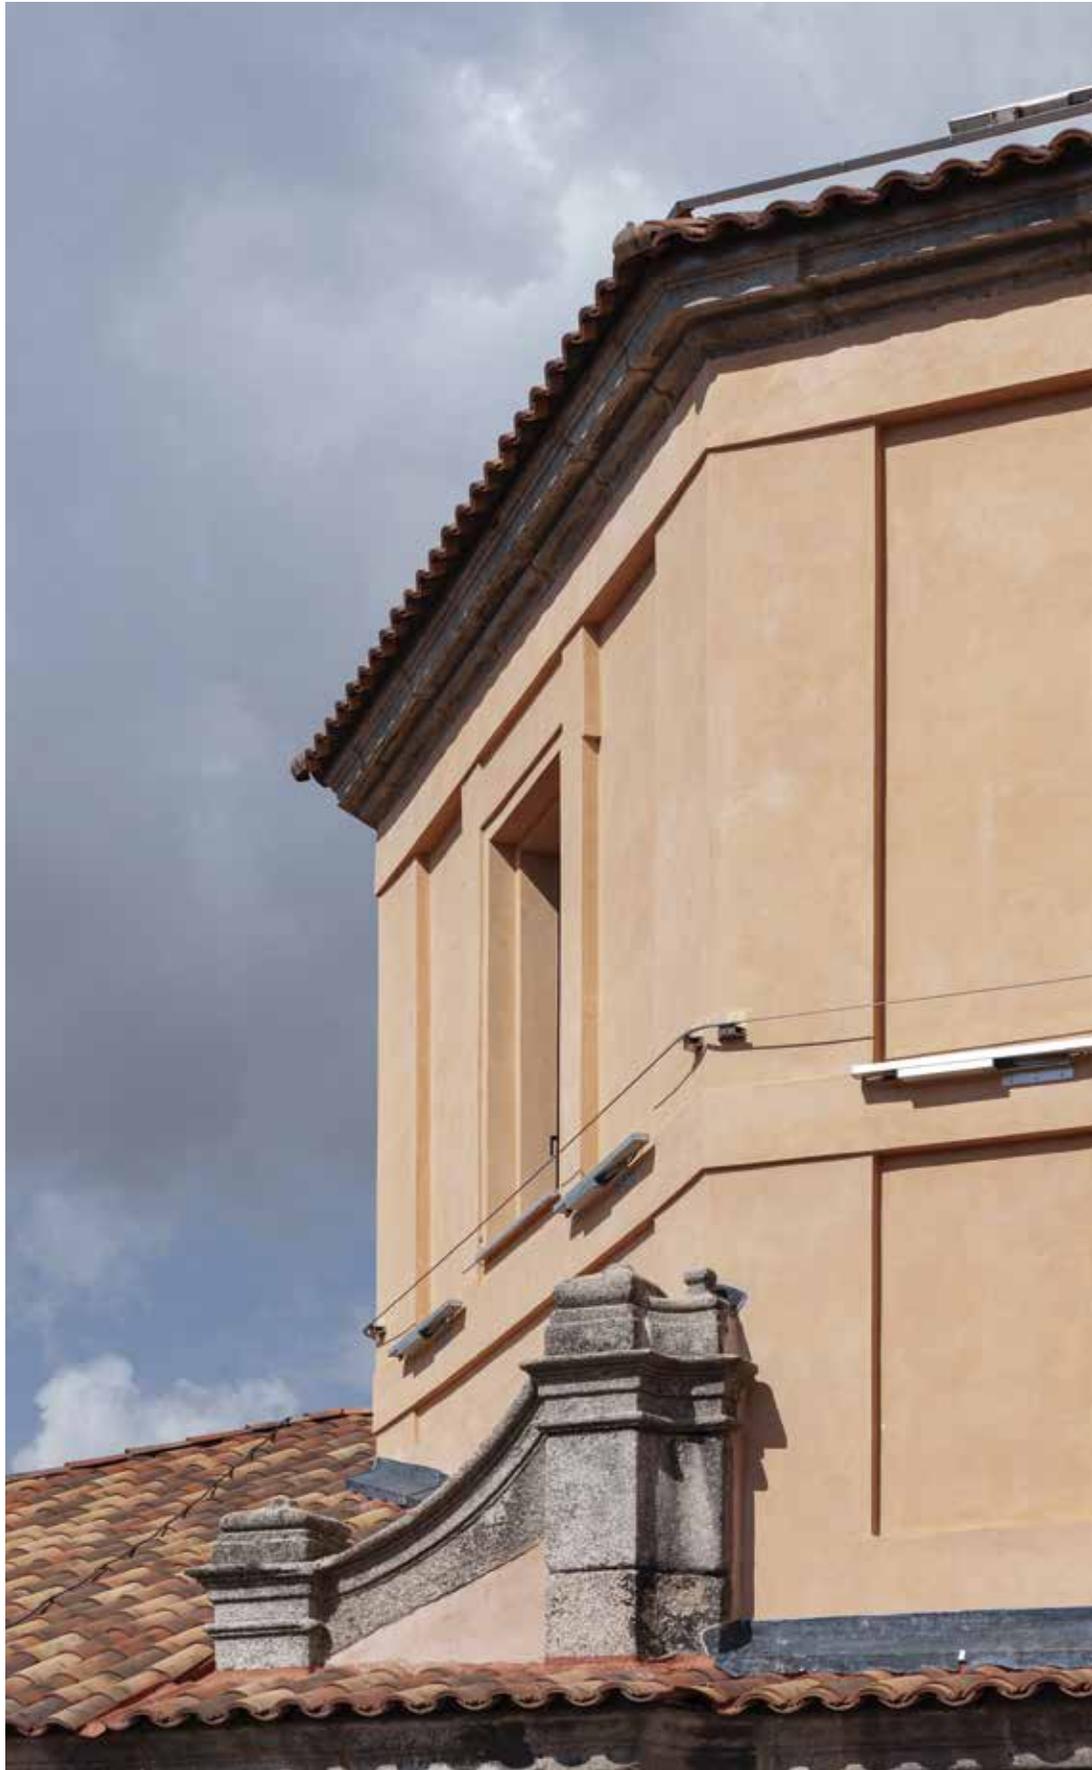
Detalle exterior del ochavo, con nueva iluminación exterior, mortero restaurado, línea de seguridad y encuentros sellados.
