MUSEO TECNOLÓGICO DEL VIDRIO

Rehabilitación de las Cúpulas de la
Real Fábrica de Cristales de La Granja (Segovia)

3 | Rehabilitación de la Nave de Hornos y Carquesas

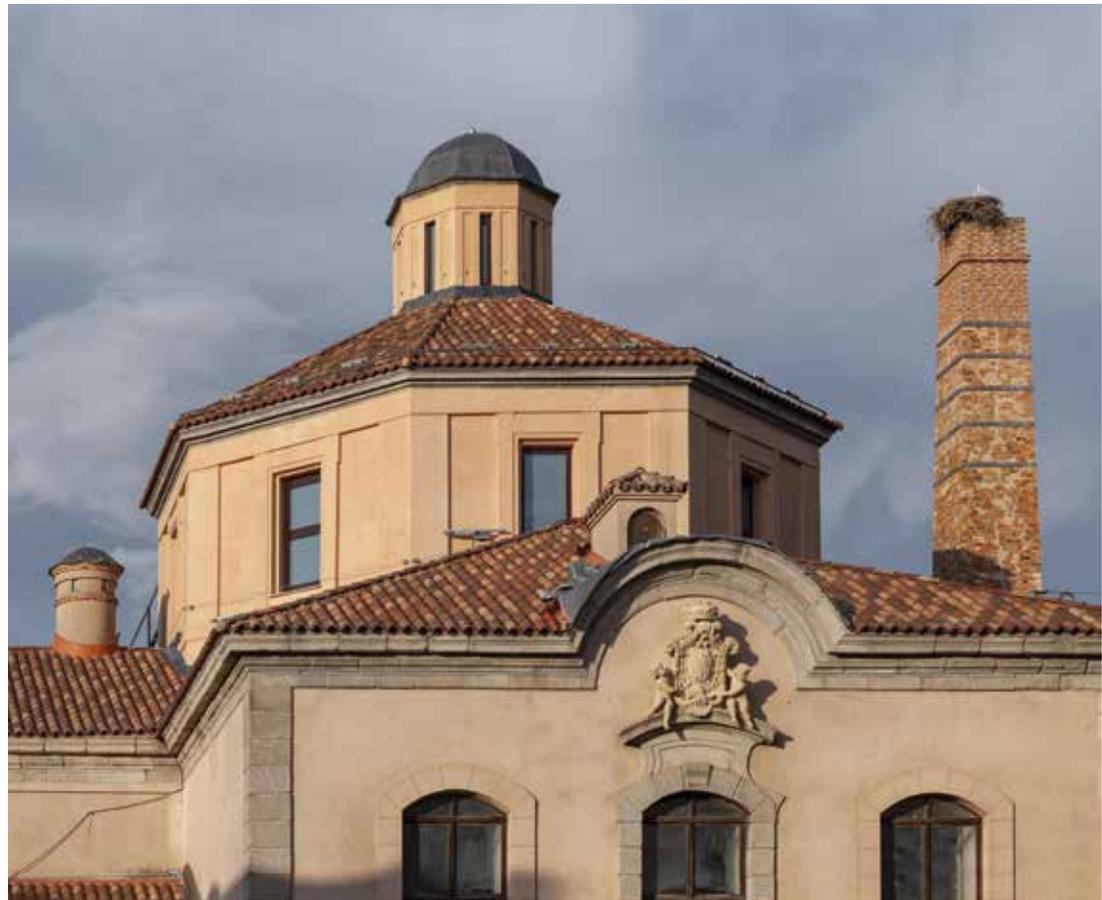
Ochavo de la cúpula 1 de la Nave de Hornos y Carquesas.

En la cubierta de teja del ochavo, una vez desmontadas las tejas con cuidadoso acopio, retirados los pares de madera y capa de compresión y saneada hasta el extradós de la cúpula de ladrillo, se conformó una nueva cubierta que garantizara su impermeabilización y aislamiento. El extradós se rellenó con mortero de recrecido armado con mallazo metálico de unos 7 a 10 cm espesor. Fraguado y seco este soporte, se procedió a la imprimación bituminosa y la aplicación de un sistema de impermeabilización bituminosa bicapa adherida. Sobre esta capa, con perfiles tubulares de acero inoxidable rectangulares dispuestos longitudinalmente y transversalmente, se terminó de conformar el plano de soporte con tablero aglomerado hidrófugo de 19 mm atornillado a la perfilaría, previo relleno de los espacios entre los perfiles longitudinales y trans-

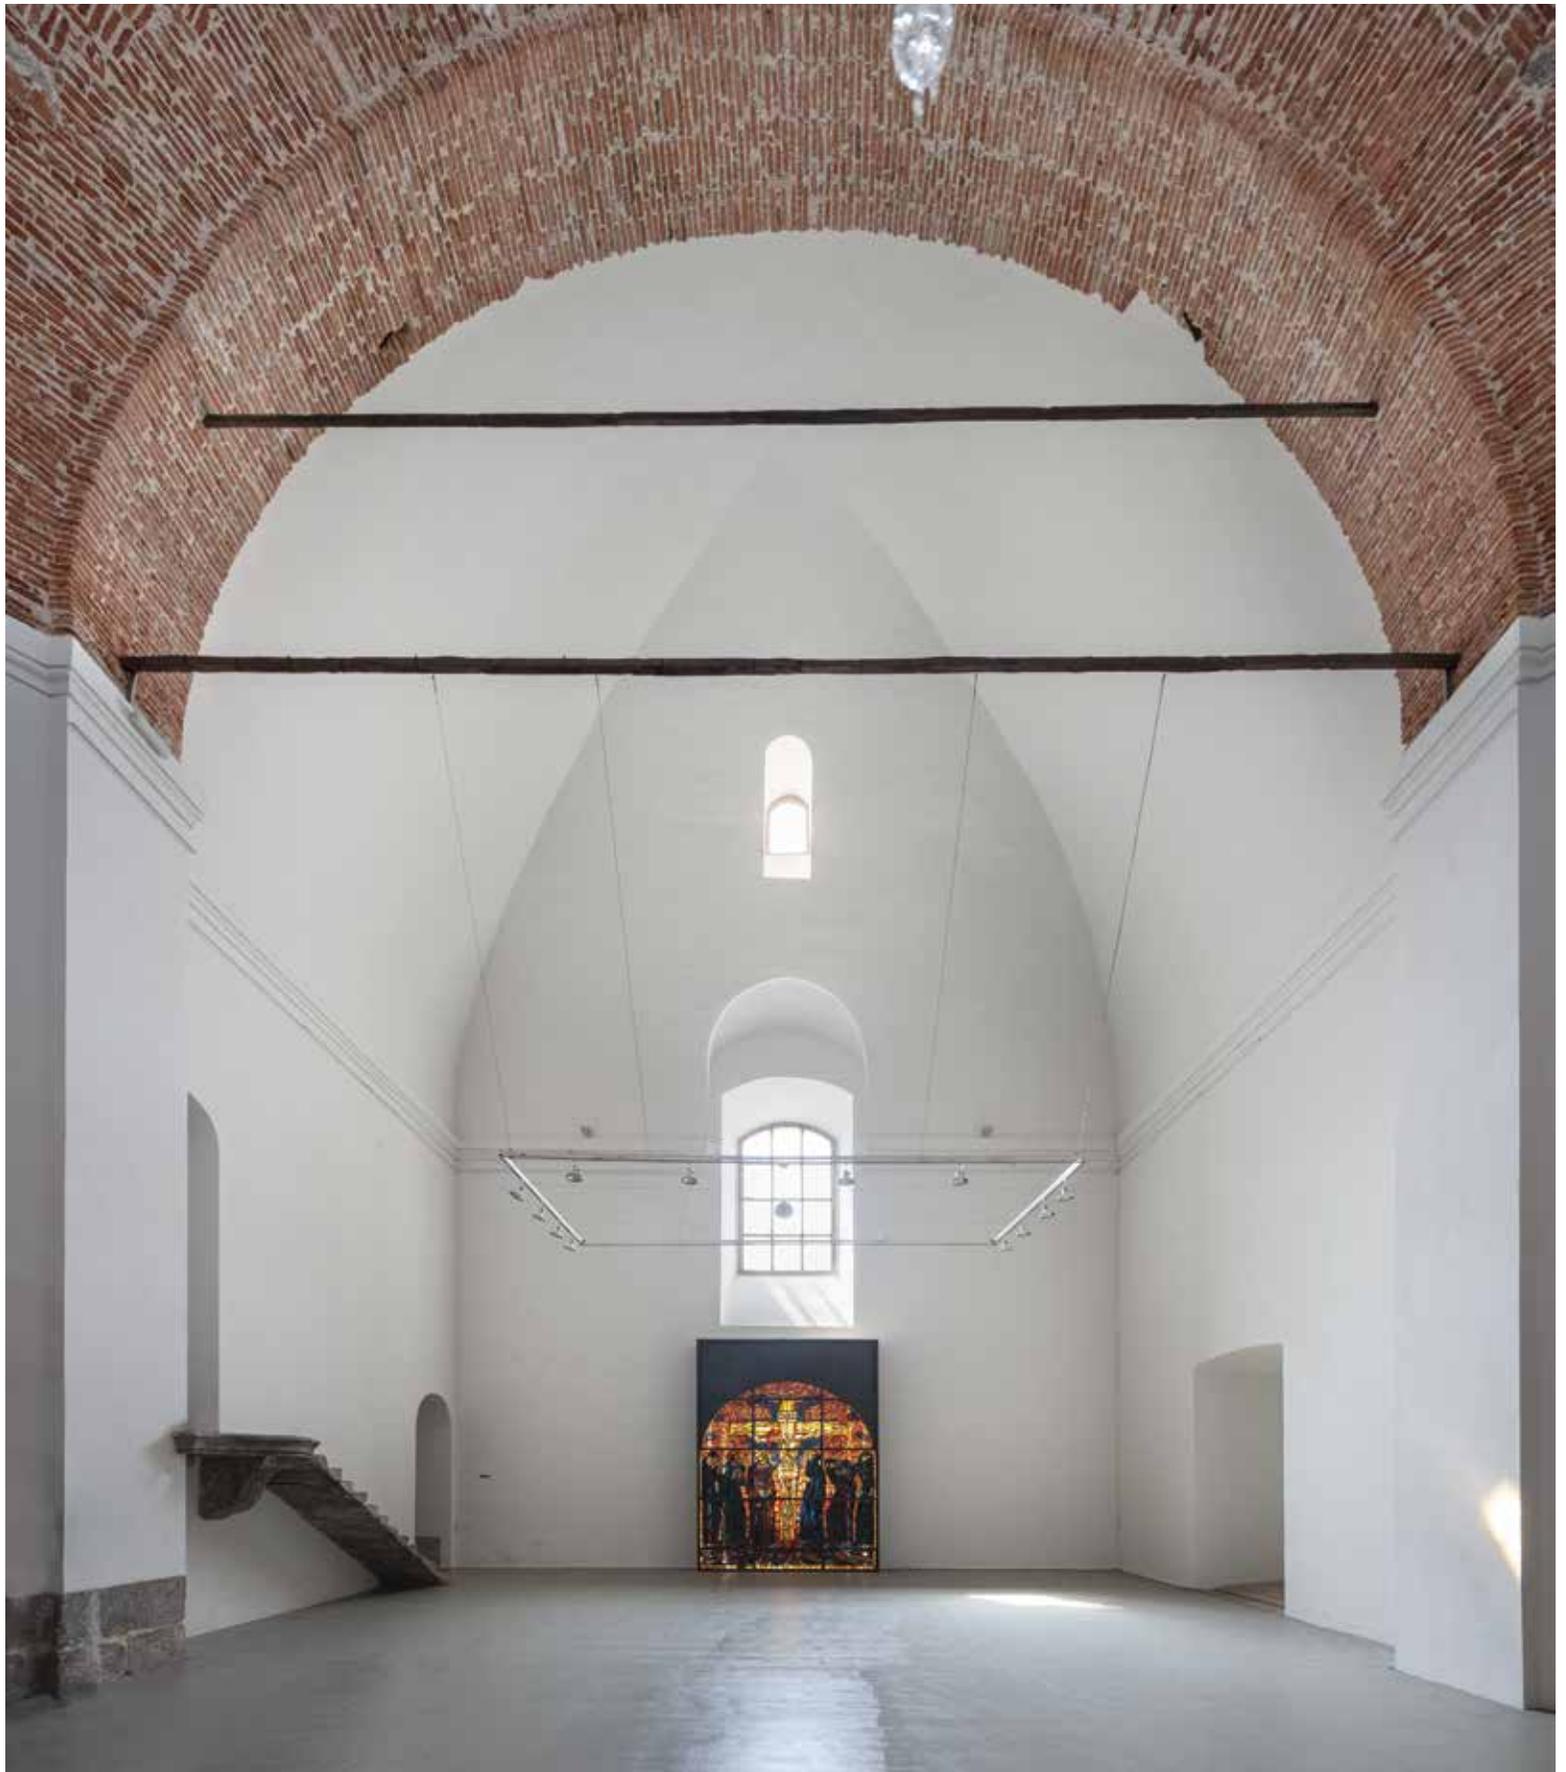
Planta basilical de la Nave de Hornos y Carquesas.

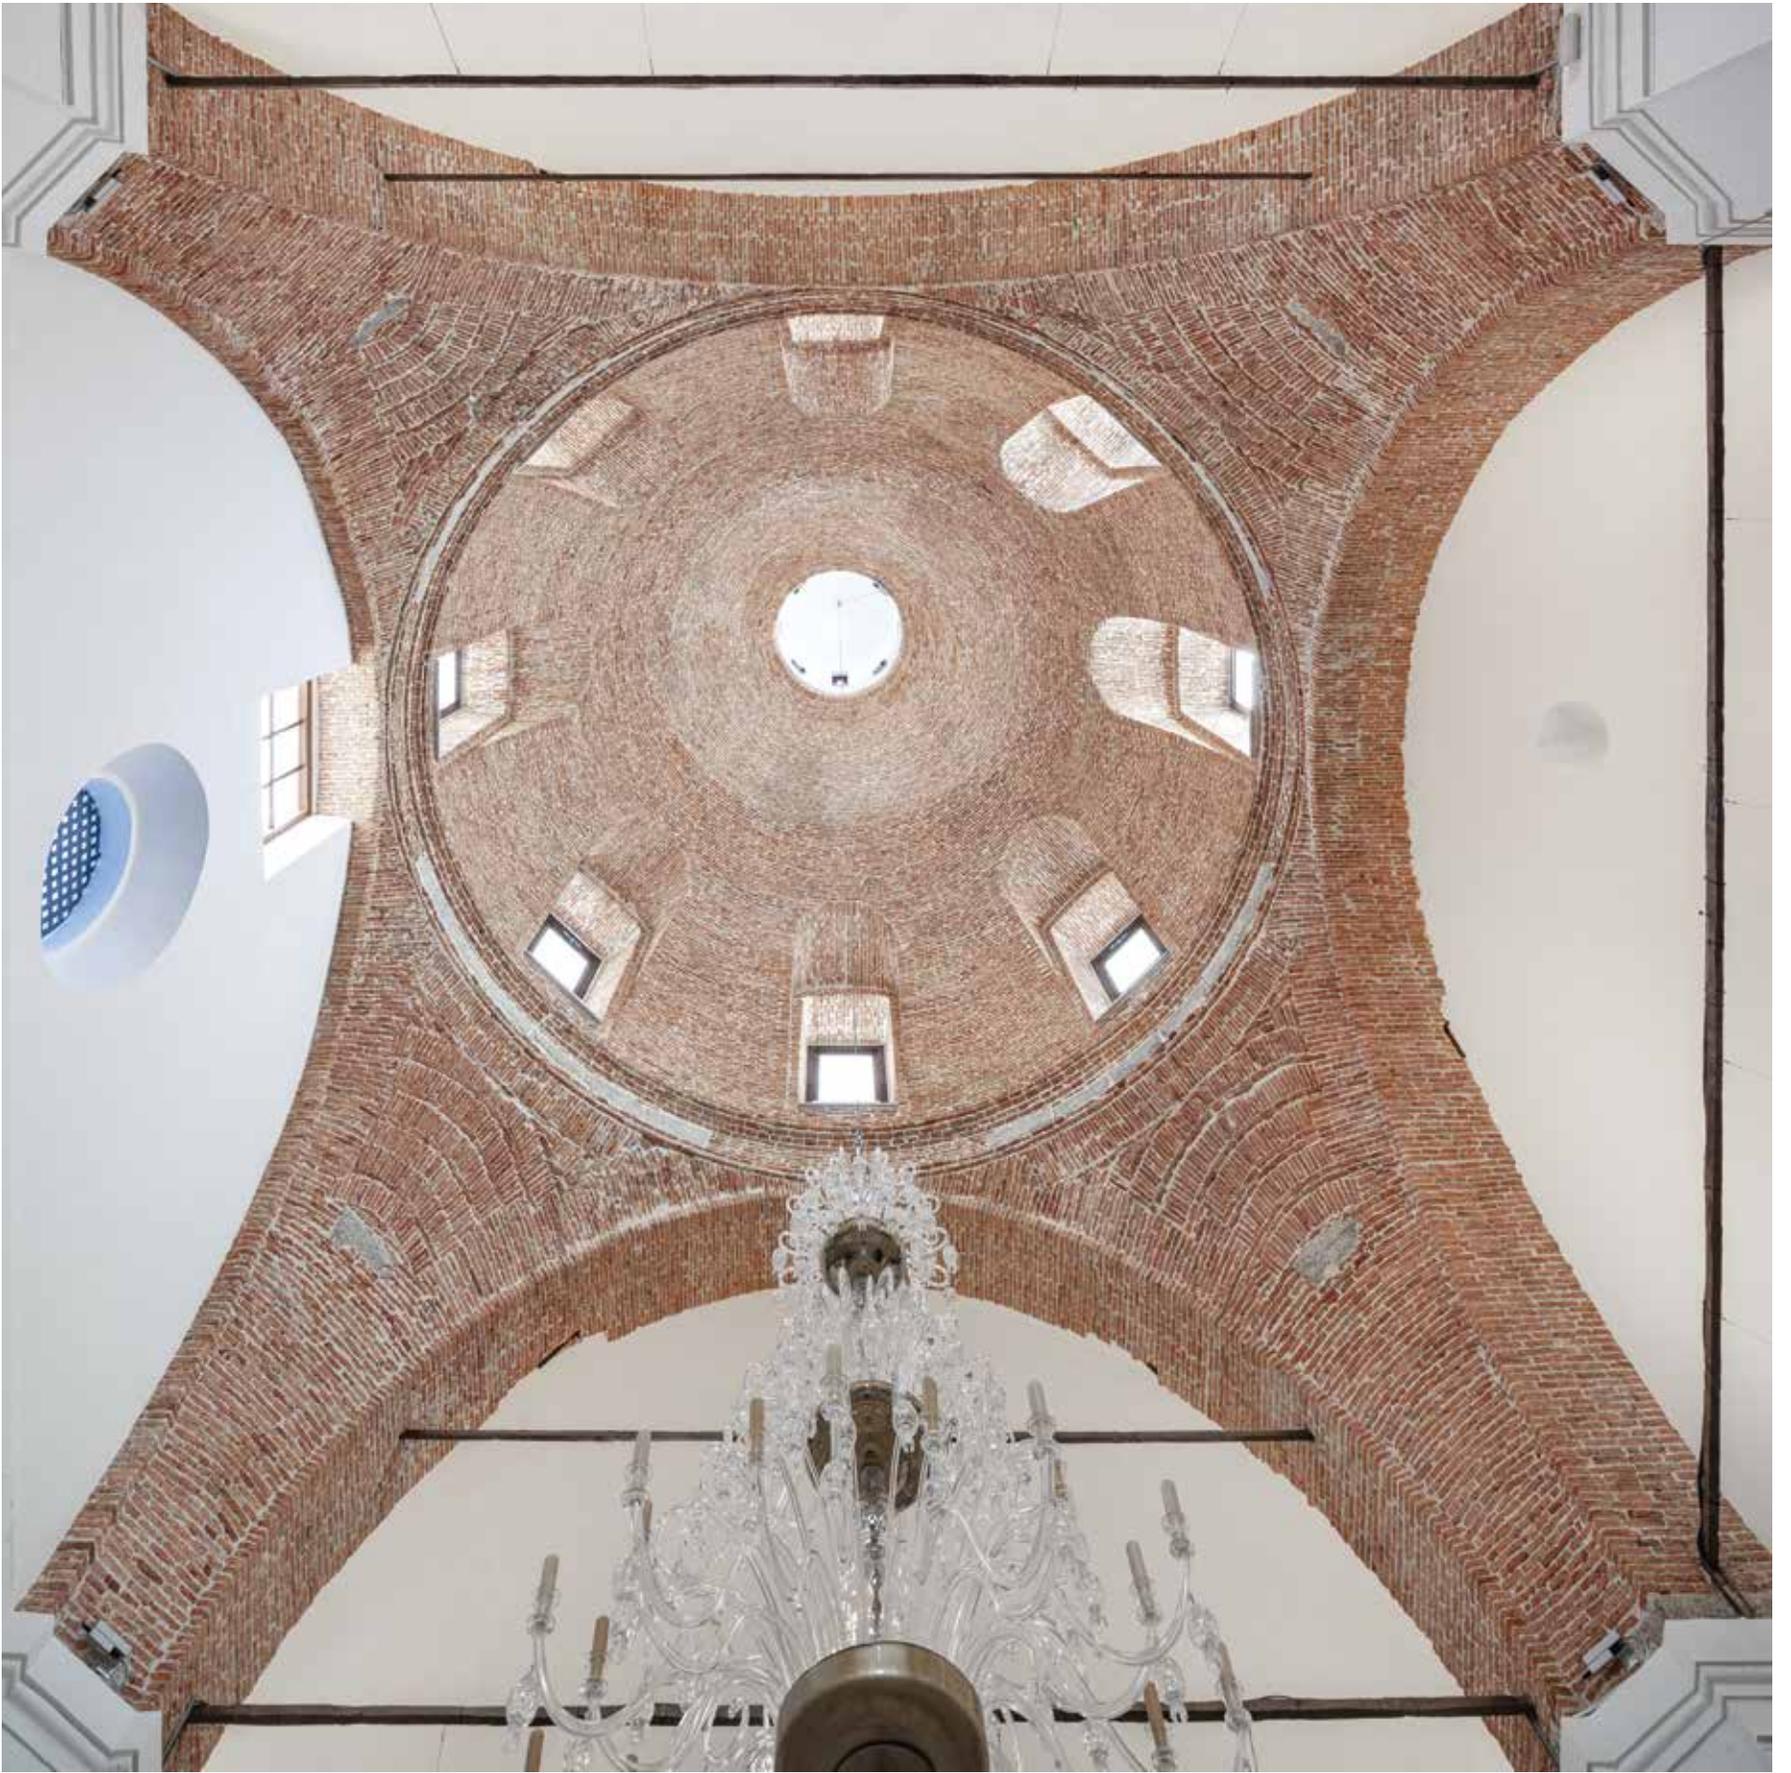
Crucero restaurado.

Primeramente se procedió a la eliminación de las eflorescencias existentes en el ladrillo mediante cepillado manual en seco y tratamiento de pulpa de papel tipo arbolcel en aquellas zonas con eflorescencias significativas. Posteriormente, se sanearon manualmente las juntas de ladrillos o piedras en mal estado, incluso las de mortero de cemento de anteriores rejuntados. Se utilizaron varillas de fibra de vidrio ancladas con resinas epoxídicas en las zonas fracturadas y se inyectó resina epoxídica fluida para rellenar las fisuras.

Tras el saneado y relleno de fisuras se procedió a la limpieza de la totalidad de la fábrica de ladrillo de las cúpulas mediante chorreado de escama de vidrio a baja presión para una limpieza superficial que no dañara los ladrillos. Finalmente se aplicó rejuntado con mortero de cal natural y arena de alta adherencia, de aspecto y tonalidad similar al existente, ejecutado con paletín de punta para minimizar el manchado del ladrillo. Para terminar, los restos de mortero se limpiaron mediante cepillo de cerdas y paletín, prescindiendo del uso de agua en el proceso para evitar la aparición de eflorescencias. Una vez concluida la limpieza y consolidación de la fábrica, se aplicó a la superficie descubierta de ladrillo un consolidante e hidrofugante compuesto por esteres etílicos de ácido silícico y polisiloxanos oligoméricos, disueltos en ras mineral, especialmente indicado para materiales pétreos de naturaleza silíceo y el ladrillo.

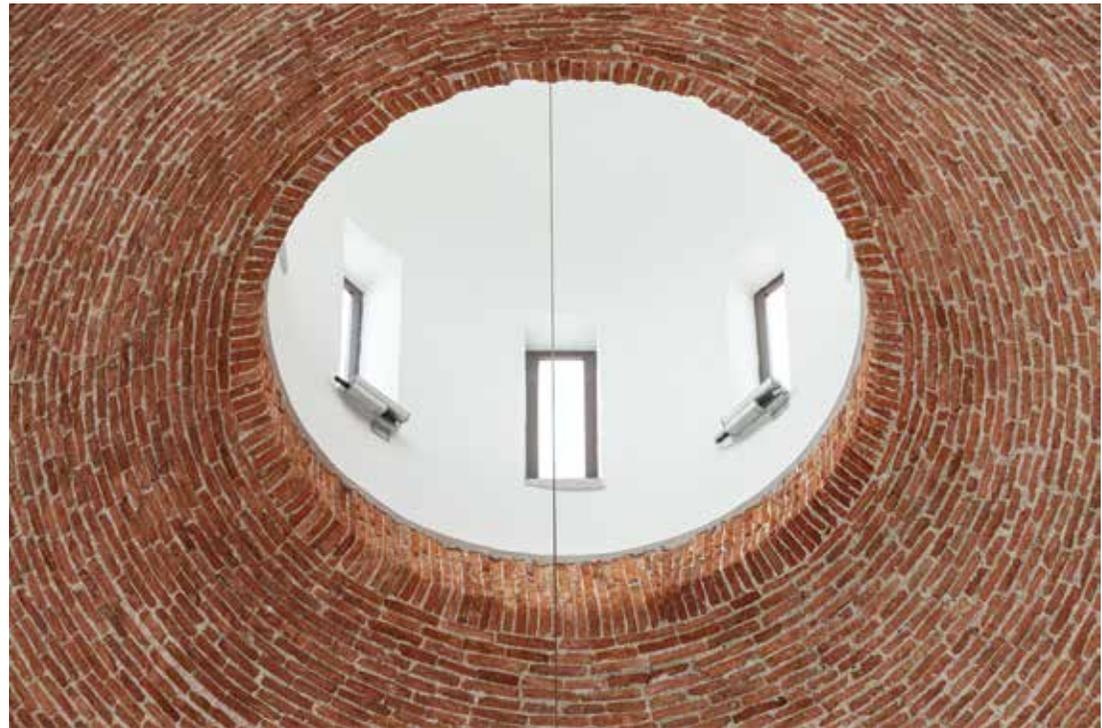
Linterna rehabilitada.

Para la colocación de los nuevos tirantes en las linternas, se saneó la fábrica y regularizó el soporte con mortero tixotrópico de reparación para, posteriormente, colocar un anillo superior y otro inferior de pletina a modo de tirantes. Durante estos trabajos y especialmente en la cúpula 1, fue necesario reforzar con mortero de cemento armado con malla de acero inoxidable las pilastras que conformaban las linternas, cuya fábrica estaba sin trabar y muy fracturada por la corrosión del encadenado interior. Reforzadas las pilastras, las linternas se revocaron en el interior con mortero de cal.

La restauración de las linternas incluyó el saneado y repicado del yeso de las zonas afectadas por humedades y fisuras, el posterior guarnecido de yeso armado con fibra de poliéster y enlucido de yeso, y su terminación con pintura con capacidad osmótica de color blanco. Asimismo, en las linternas se dejó instalado un gancho cenital de acero inoxidable en forma de lazo en el centro del cupulín, anclado al casquete de hormigón armado de refuerzo exterior, y un cabestrante para elevar elementos expositivos del museo.

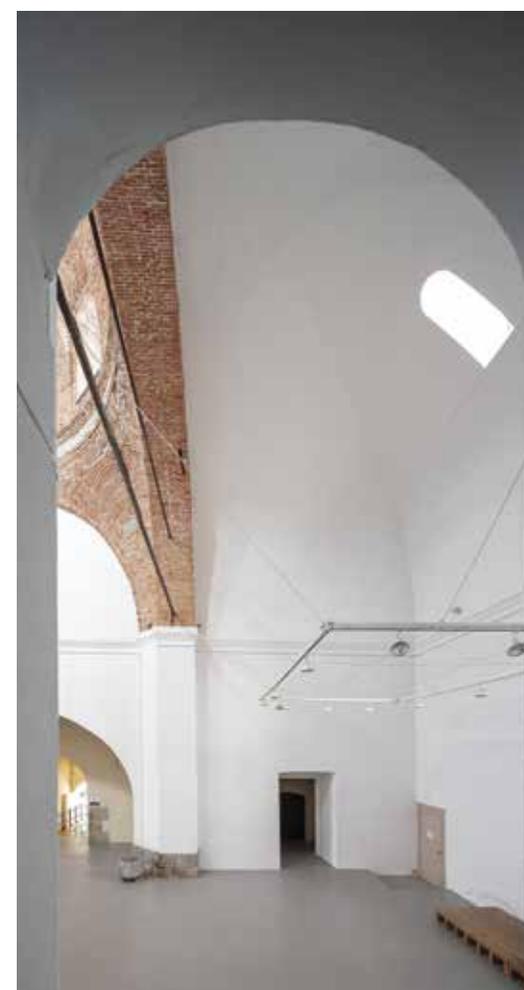
Bóveda de cañón de la Nave de Hornos, espacio central del Museo Tecnológico del Vidrio.

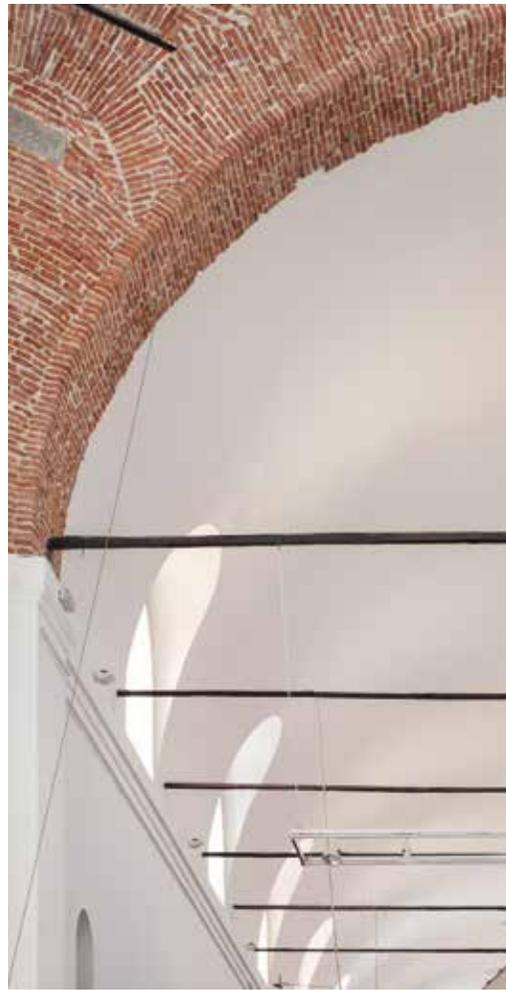
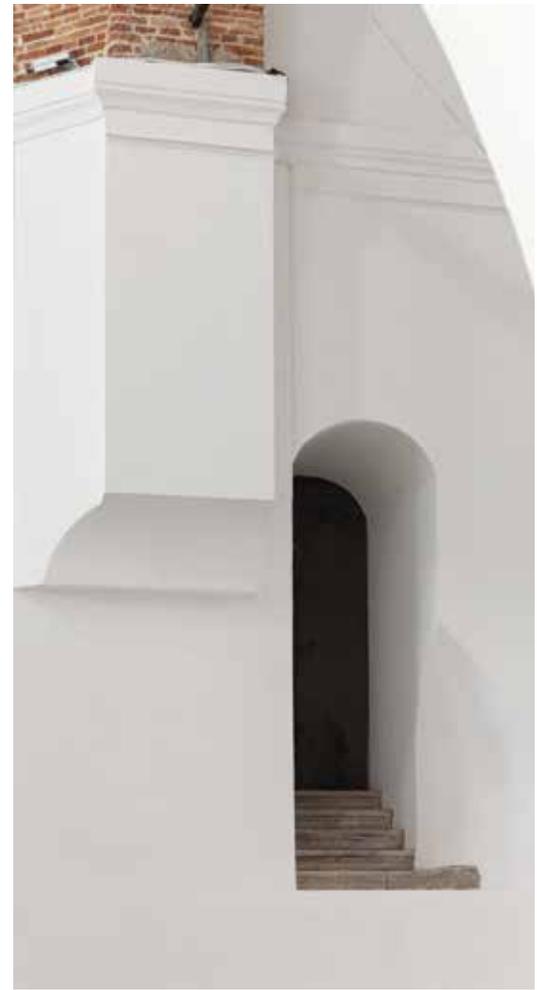
Bóveda esquifada.

Tirantes metálicos en la nave central.

Detalle del crucero restaurado.

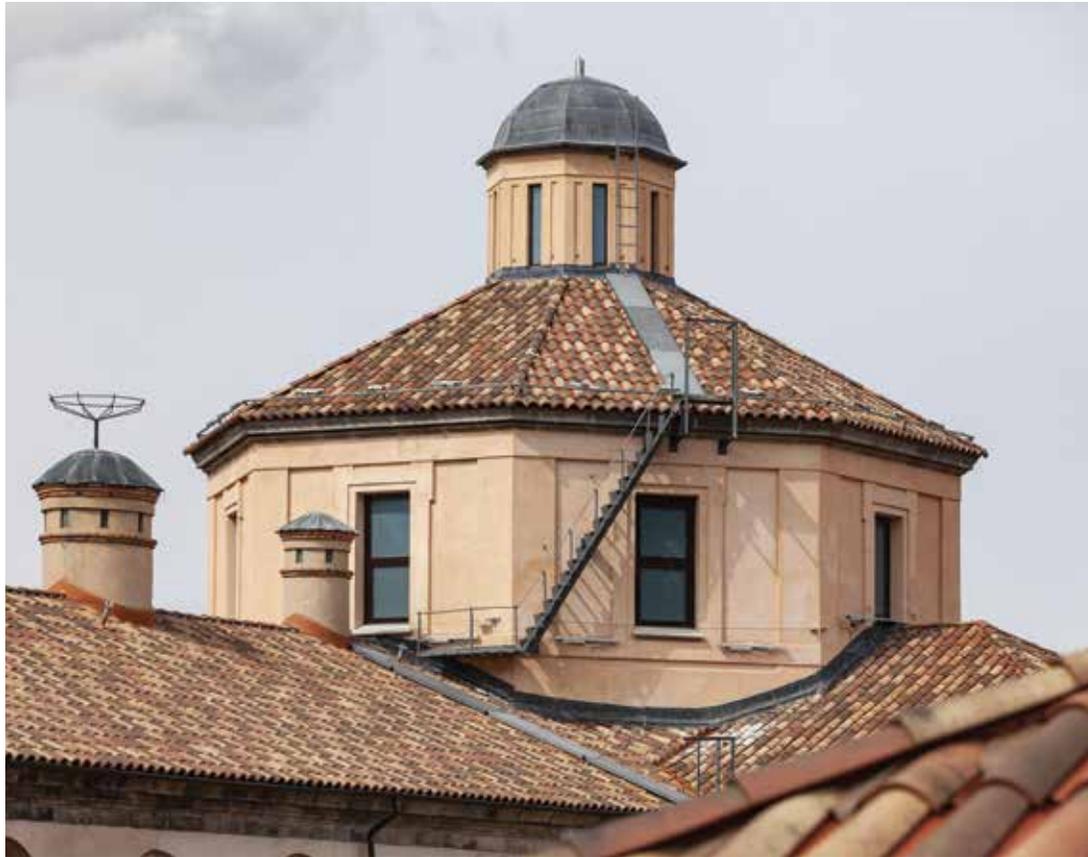
Acceso para el mantenimiento de cubiertas y cupulín.

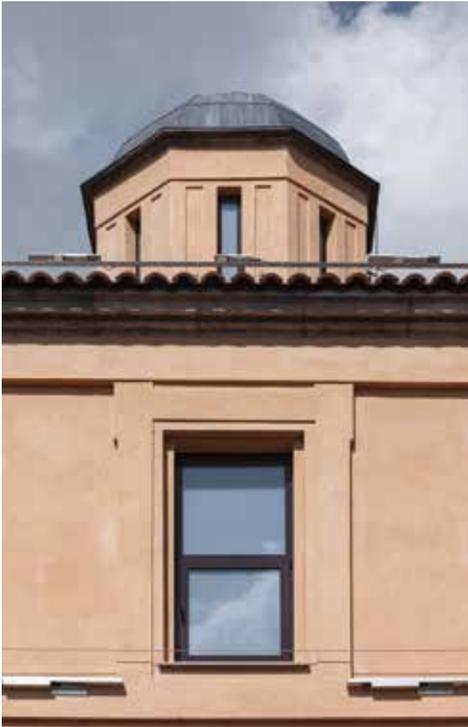
Carpintería renovada e iluminación exterior.

En los lunetos se sustituyeron las carpinterías por nuevas ventanas, automatizadas y practicable según su ubicación concreta, todas ellas con carpintería de aluminio lacado marrón, doble vidrio laminado y cámara interior. Igualmente en los cupulines se sustituyeron las antiguas ventanas para garantizar la estanqueidad, correcta ventilación y mantenimiento seguro.

Para mejorar las condiciones de ornato de las cúpulas y realzar sus fábricas, se sustituyeron los proyectores halógenos existentes de baja eficiencia, por un nuevo sistema de iluminación indirecta con proyectores led en el interior y en el exterior, reduciendo significativamente el consumo energético.

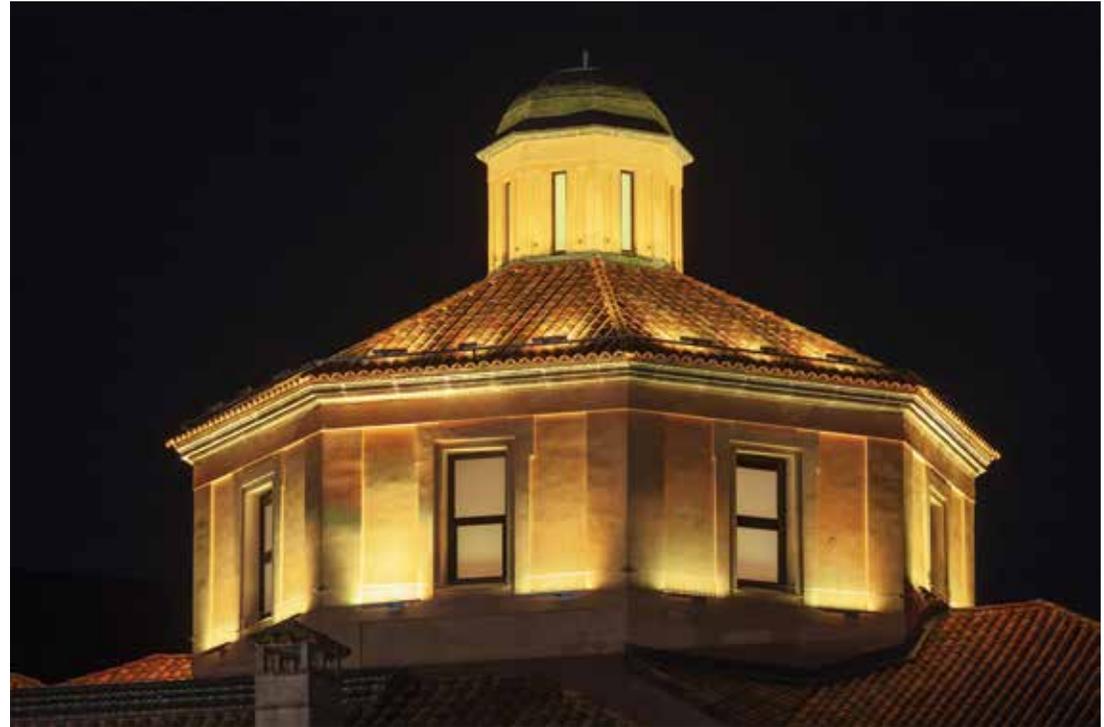
Iluminación exterior nocturna.
