REHABILITACIÓN DE LA ANTIGUA SUCURSAL DEL
BANCO DE ESPAÑA EN PAMPLONA

REHABILITACIÓN DE LA ANTIGUA SUCURSAL DEL **BANCO DE ESPAÑA EN PAMPLONA**

Presentación

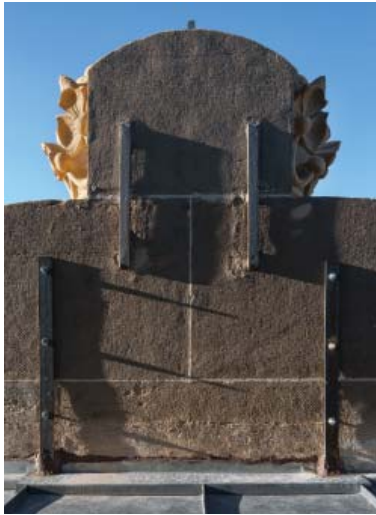
Fijación del escudo en la fachada principal.

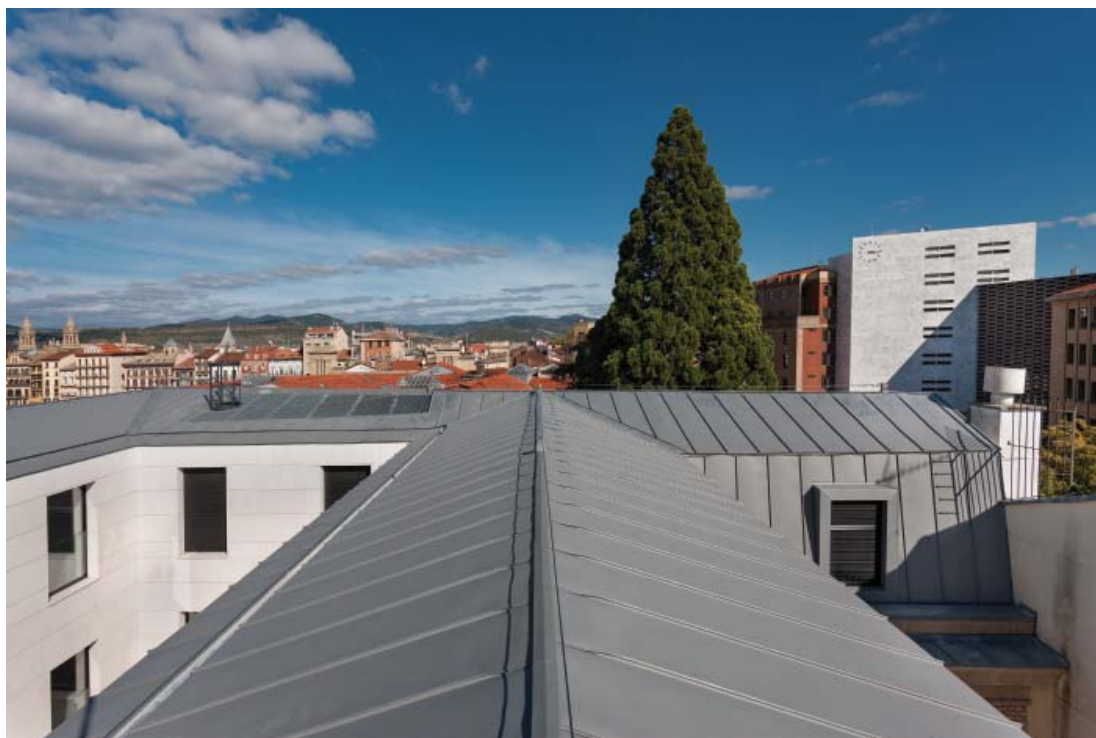
Cubierta rehabilitada de zinc, según volumetría original.

La cubierta original tipo francés, formada por superficies combinadas de pizarra y zinc, así como mansardas de ventilación e iluminación, ha sido sustituida casi en su totalidad. Al quedar descubiertos los faldones y mansardas durante los trabajos de demolición de las particiones y acabados interiores en la cuarta planta, se observó el mal estado y escaso espesor del entrevigado de los faldones de la cubierta, y la deficiente solución constructiva empleada para resolver los encuentros del faldón inclinado interior con la fachada del patio interior, y la del faldón inclinado exterior con la mansarda. Estas circunstancias hicieron necesario plantear una nueva solución constructiva, no prevista inicialmente en el proyecto. De esta forma, se procedió a la demolición completa de dicho entrevigado y viguetas, preservando exclusivamente los pórticos metálicos y la viga de cumbrera existente, para ejecutar una nueva estructura metálica que funcionara como sujeción de los nuevos tableros aislantes sobre los que apoyar los nuevos elementos de cubrición de la cubierta.

Por tanto, conservando la misma geometría y volumetría, sobre la estructura metálica principal de la cubierta se ha recubierto toda la superficie con paneles sándwich (compuestos por tablero hidrófugo de 19 mm de espesor y poliestireno extruido de 35 kg/m³ de 80 mm de espesor), tablero hidrófugo de 10 mm de espesor, lámina nodular DANODREN H15 y revestimiento de VMZinc, con acabado Quart-Zinc y prepátina de 1 micra (e= 0,8). Con este único material de cubrición, los nuevos faldones de la cubierta y mansardas presentan un aspecto homogéneo y contemporáneo, que contrasta y pone en valor la fachada original de piedra.

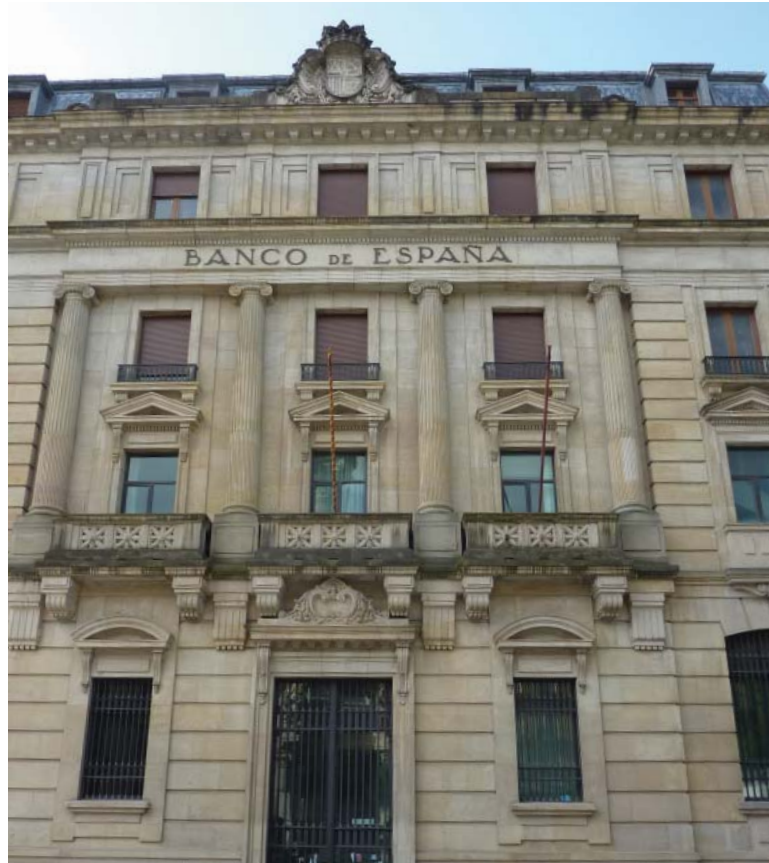
Limpieza de fachadas, cosido y retacado de elementos.

Se ha procedido a la limpieza de todos los elementos y al cosido mediante fijaciones mecánicas de las piezas sueltas, retacado de las mismas, y posterior protección mediante proyección de consolidante e hidrofugante de piedra de silicato. Los elementos de cantería, así como todos sus elementos ornamentales, también se han consolidado. Además, se han colocado sobre cornisas, frontones, impostas y balcones, baberos de zinc con formación de goterón para prevenir manchas de humedad en la fachada.

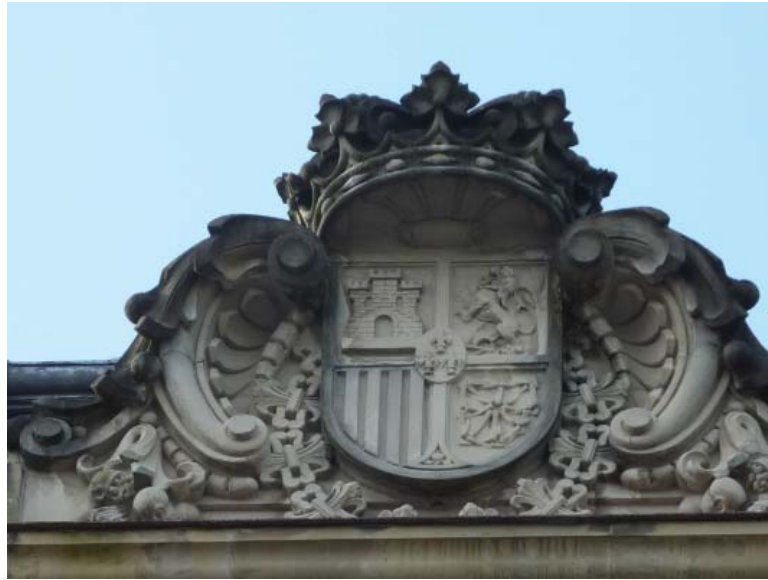
Limpieza y fijación de elementos ornamentales.

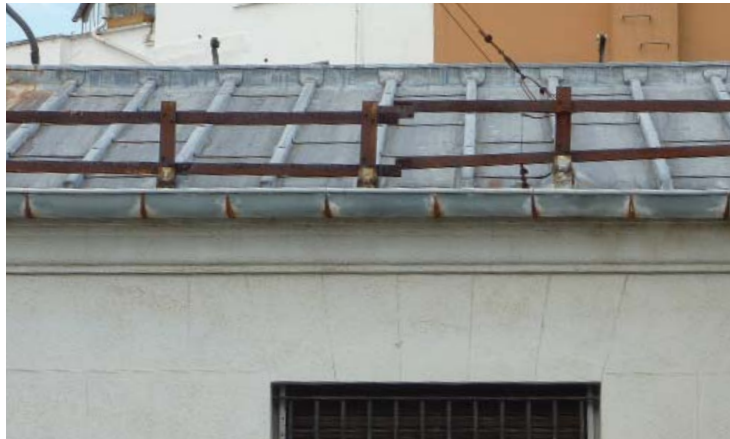
Nuevo sistema de evacuación de
pluviales.

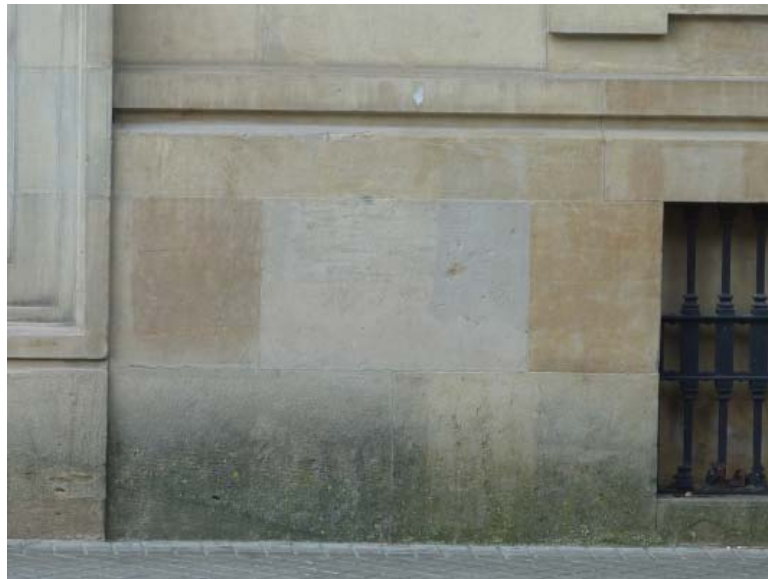
Limpieza de fachadas y proyección de consolidante e hidrofugante.

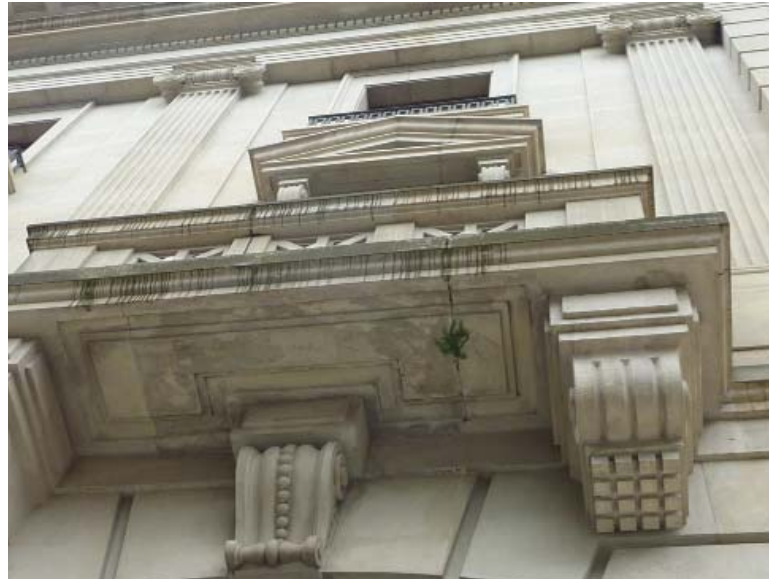
Limpieza de fachadas y ornamentación.

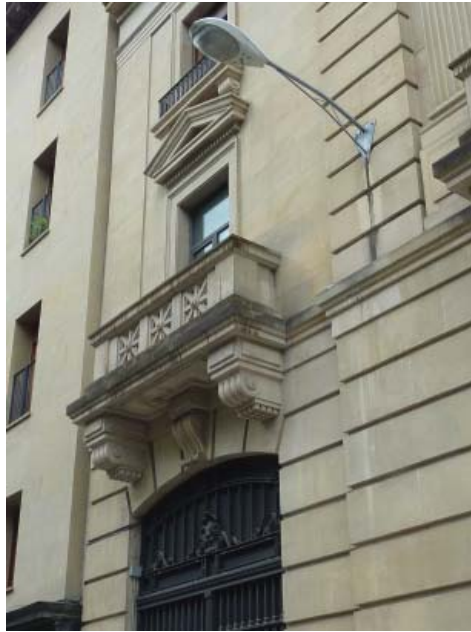
Limpieza de fachadas y consolidación de elementos ornamentales.

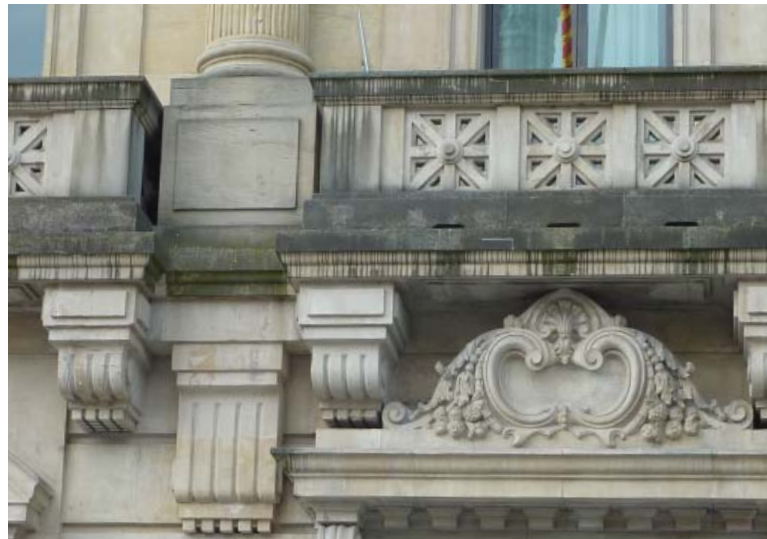
Limpieza de fachadas, sustitución de carpinterías y restauración de cerrajería original.

El edificio existente presentaba carpintería metálica en planta baja y primera, con vidrio de seguridad antibala en ambas, y carpintería de madera con vidrio simple en las plantas superiores. Muchos de estos elementos estaban dañados y otros no eran originales, por lo que han sido sustituidos en su totalidad por carpintería de aluminio lacado con rotura de puente térmico tipo AWS 65 BS de Schüco, con vidrios 4/16/3+3 (e=6,5 cm), siguiendo el diseño original pero mejorando las condiciones de estanqueidad y aislamiento.

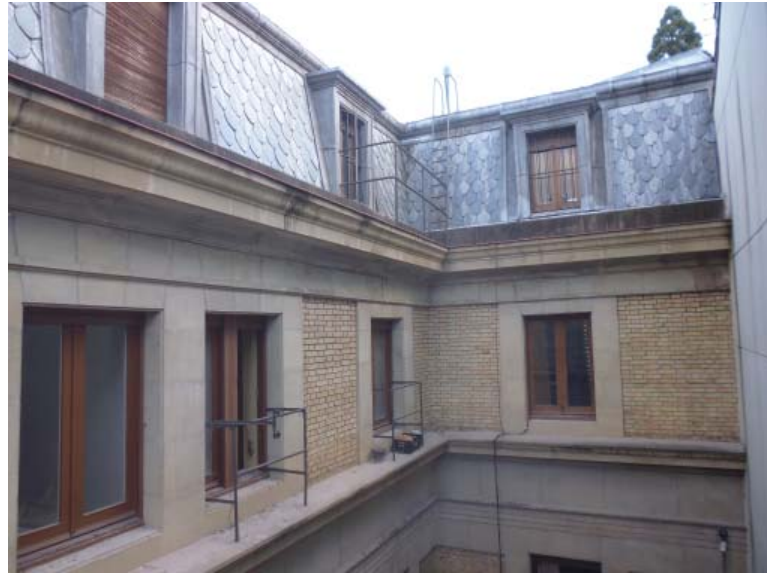
Recuperación de huecos originales
en patio de remesas.

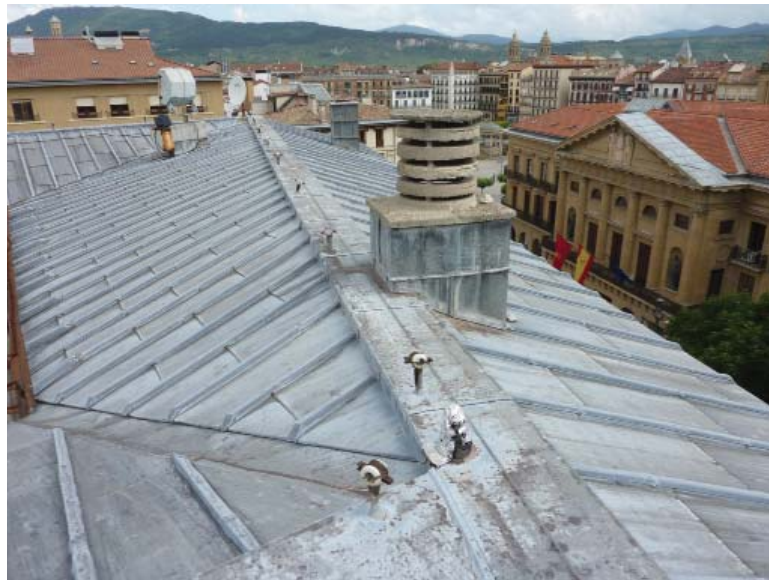
Sustitución de cubierta original de zinc y pizarra por una de zinc, conservando la volumetría original.

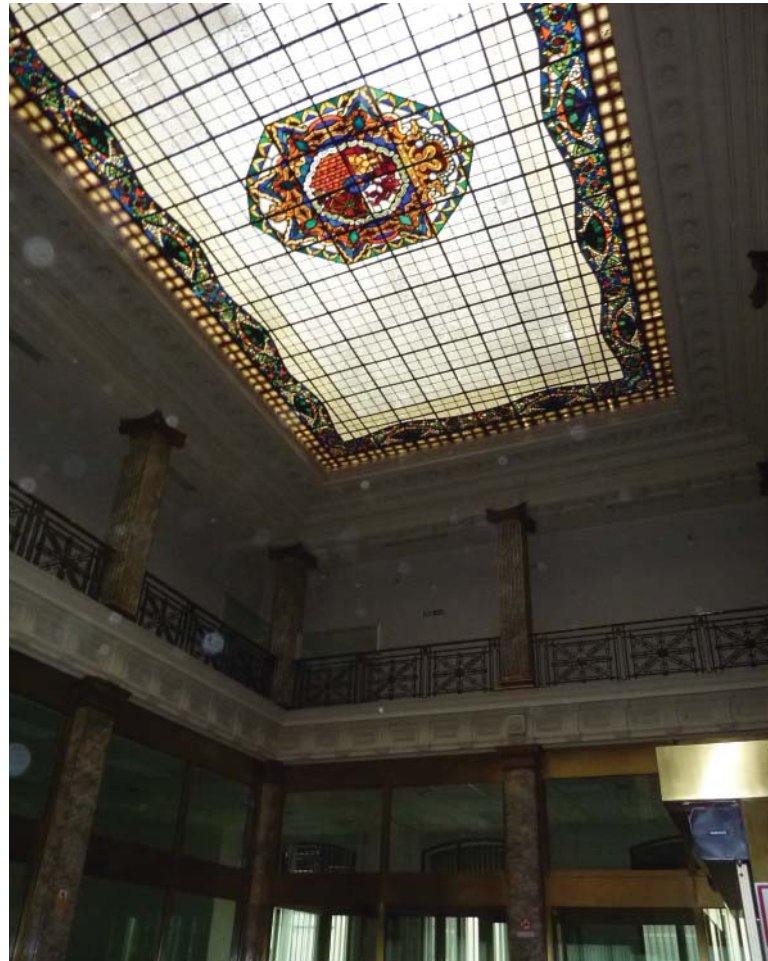
Restauración de la vidriera
y recuperación del patio de
operaciones como espacio central.

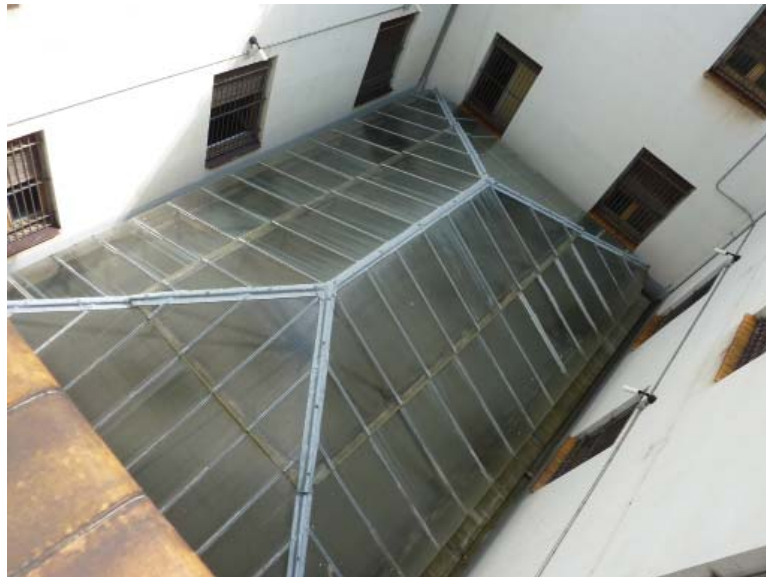
Sustitución del lucernario del patio interior.

La cubierta de estructura metálica del patio central, que conforma el lucernario a cuatro aguas sobre la vidriera decorativa, ha sido sustituida por una estructura autoportante de aluminio lacado sistema FW50+ de Schüco, con doble acristalamiento Climalite Coolite Saint Gobain y rotura de puente térmico para contribuir a mejorar el acondicionamiento interior del patio cubierto.
