REHABILITACIÓN DEL EDIFICIO DEL ANTIGUO COLEGIO DE INFANTES DE TOLEDO

MUSEO DE TAPICES Y TEXTILES DE LA CATEDRAL PRIMADA

OBRAS DE REHABILITACIÓN EN EL MARCO DEL IV CENTENARIO DEL GRECO

FUNDACIÓN ACS

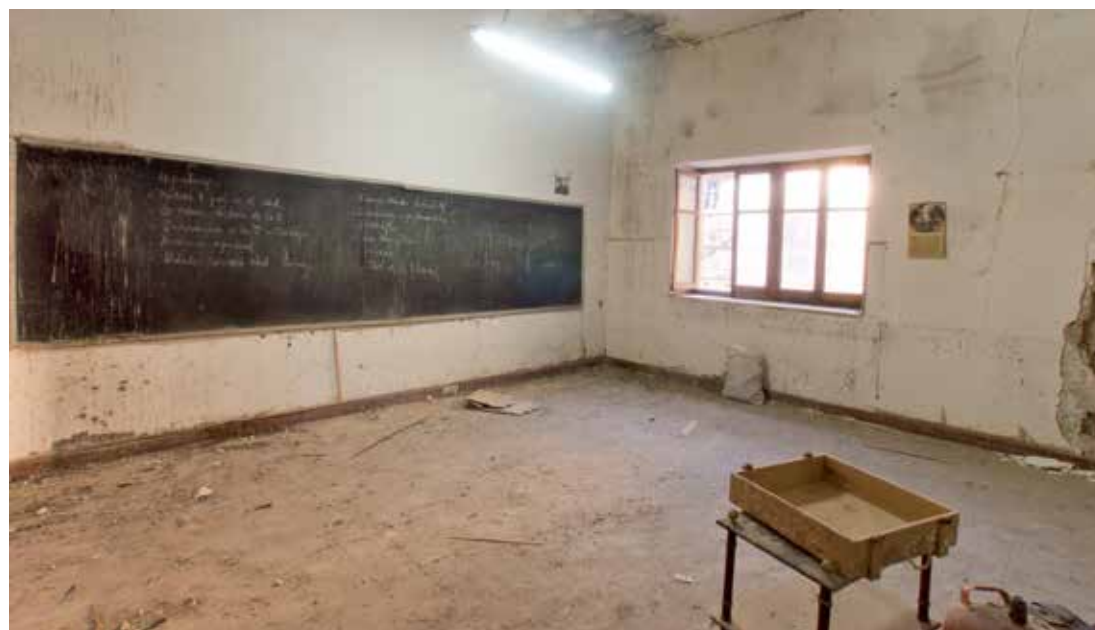
Antiguo Colegio de Infantes antes de su rehabilitación.

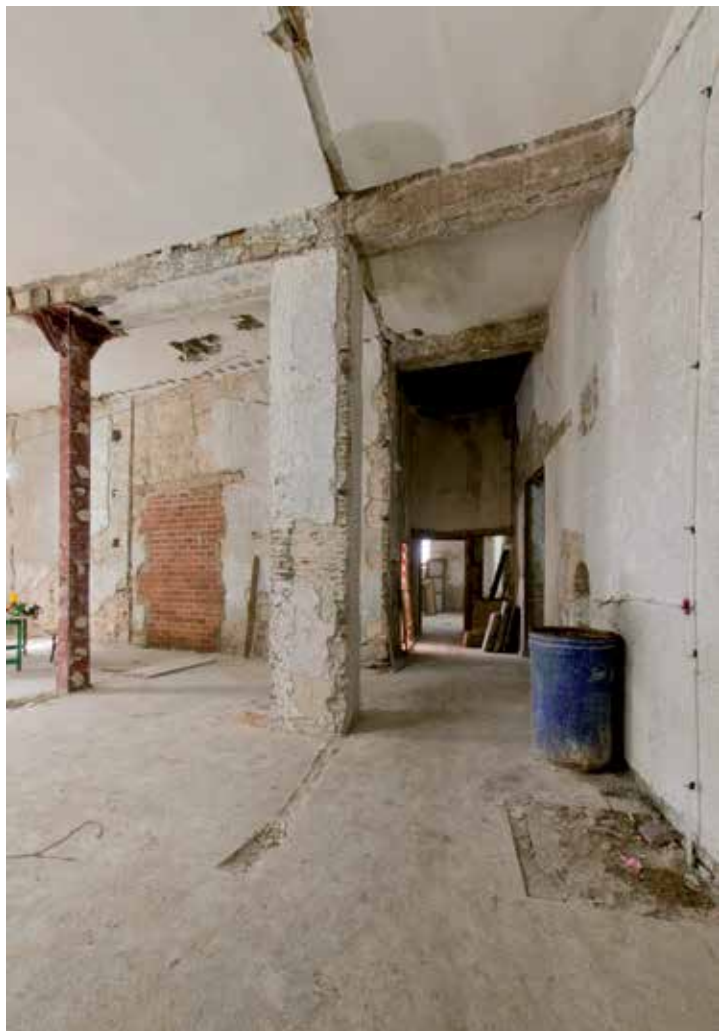
Aula del Antiguo Colegio de Infantes antes de su rehabilitación.

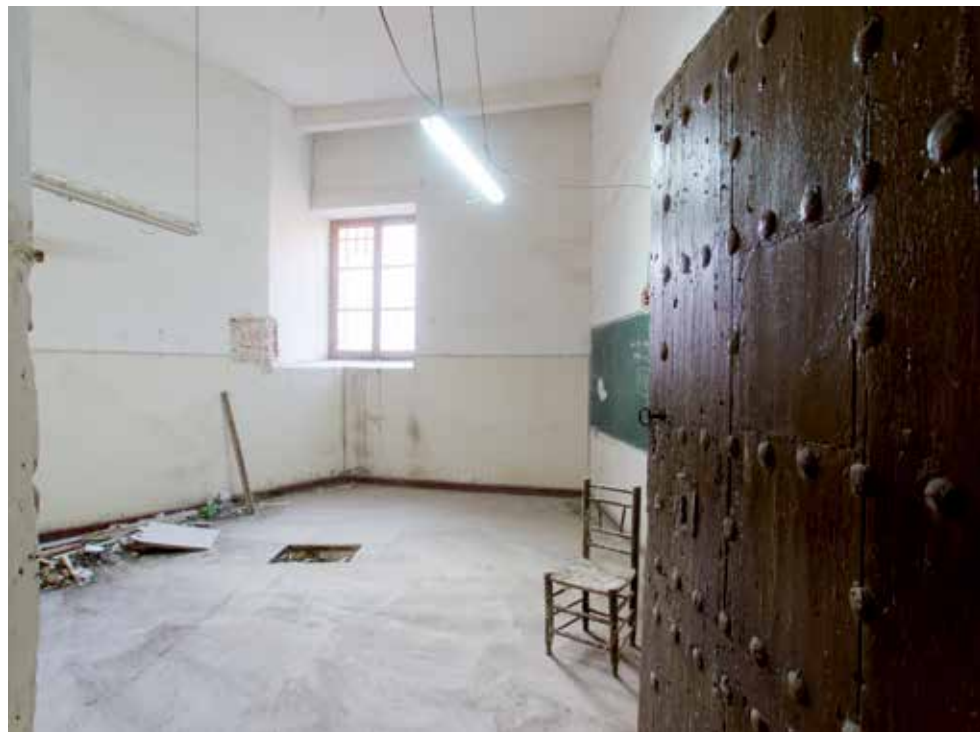
Alteraciones de la estructura original por las sucesivas reformas del colegio.

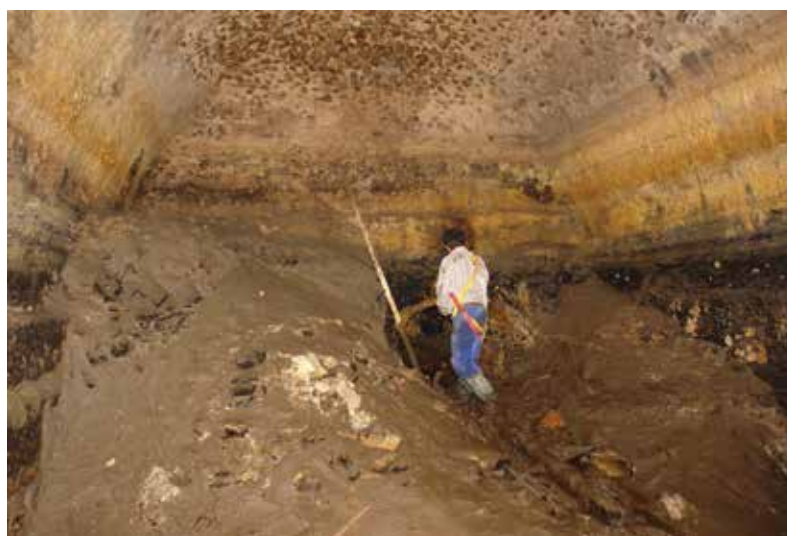
Aljibe 1.

El aljibe 1 consiste en una bóveda que alberga una estructura hidráulica romana abovedada con acumulación de sedimentación y gran cantidad de agua. Para documentar este espacio fue necesaria la colocación de una bomba de evacuación, tras comprobar una profundidad de agua de unos 2 m y 7 m de altura hasta llegar a ella. Se pudo comprobar la existencia de una alimentación hídrica en la comunicación existente bajo el muro norte de la capilla.

Tras la excavación y estudio de este elemento podemos concluir que el depósito del aljibe 1 es una galería de captación de época romana reutilizada. Originalmente este tipo de galerías se construyen a base de uno o varios túneles excavados bajo una montaña con la intención de recoger el nivel freático y los manantiales que puedan existir. Dicho túnel recibe cierta inclinación en la solera para canalizar el agua hacia la zona donde se establece la salida, que se comunica con un depósito para decantar el agua. En este caso, se correspondería con el espacio por el que se accede para su inspección y la solera irregular documentada, de roca natural muy disgregada y con inclinación de norte a sur, por lo que la zona de vertido sirve también como decantador. El vertido, ubicado por debajo del nivel freático, se realiza por una abertura circular practicada en un sillar de granito. En el momento de la primera entrada se encontraba parcialmente cerrada mediante pequeños mampuestos irregulares.

Se recuperaron también los brocales del patio central y dos más en las salas traseras. Éstos están conectados mediante galerías con un aljibe romano a 5 metros de profundidad, descubierto al rebajar la cota de la capilla y dejar al descubierto una bóveda que cerraba su acceso. Se procedió a la limpieza de este aljibe, descubriendo que tenía un manantial propio y un aliviadero. Se instaló un acceso, colocando una escalera de acero inoxidable en 2 losas removibles. También se instaló una bomba de achique, por si fuese necesaria en el futuro.

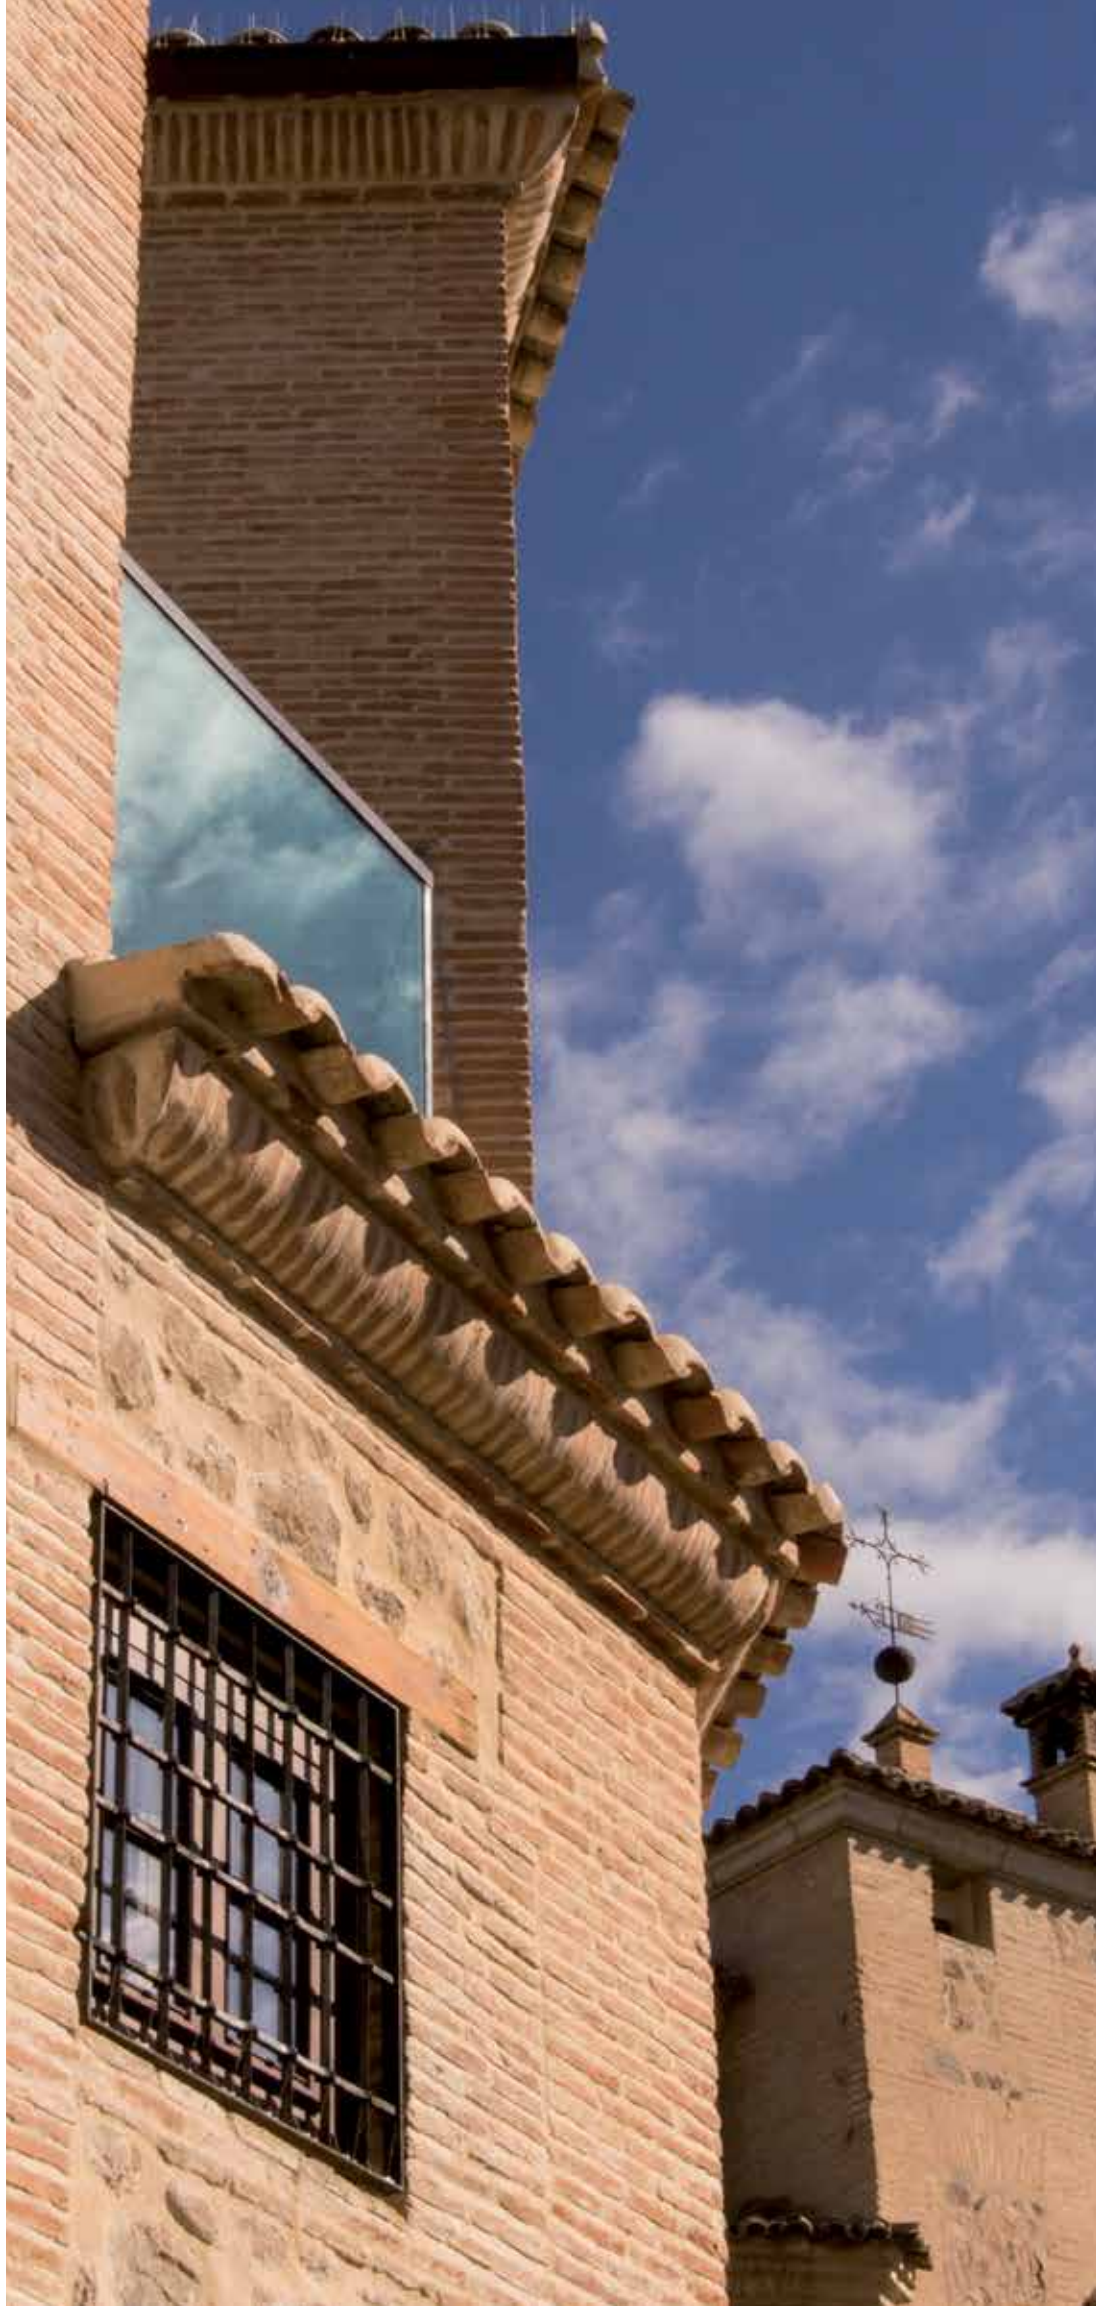
Detalle de cornisa rehabilitada.

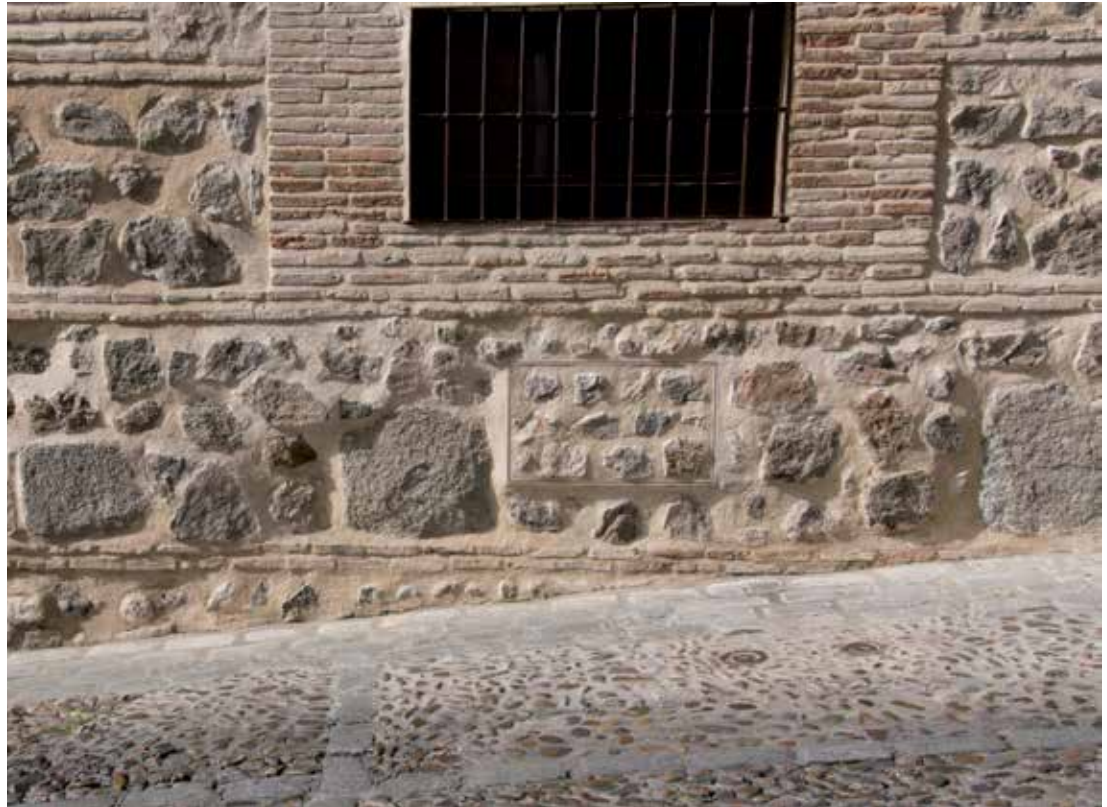
Limpieza y saneamiento de fachadas.

En las fachadas fue necesaria una limpieza general de la piedra, así como eliminar los morteros disgregados de las juntas y rejuntar de nuevo todo el ladrillo, dándole unidad al edificio. Algunas grietas fueron cosidas con fibra de vidrio, previa perforación e inyección de resina epoxi.

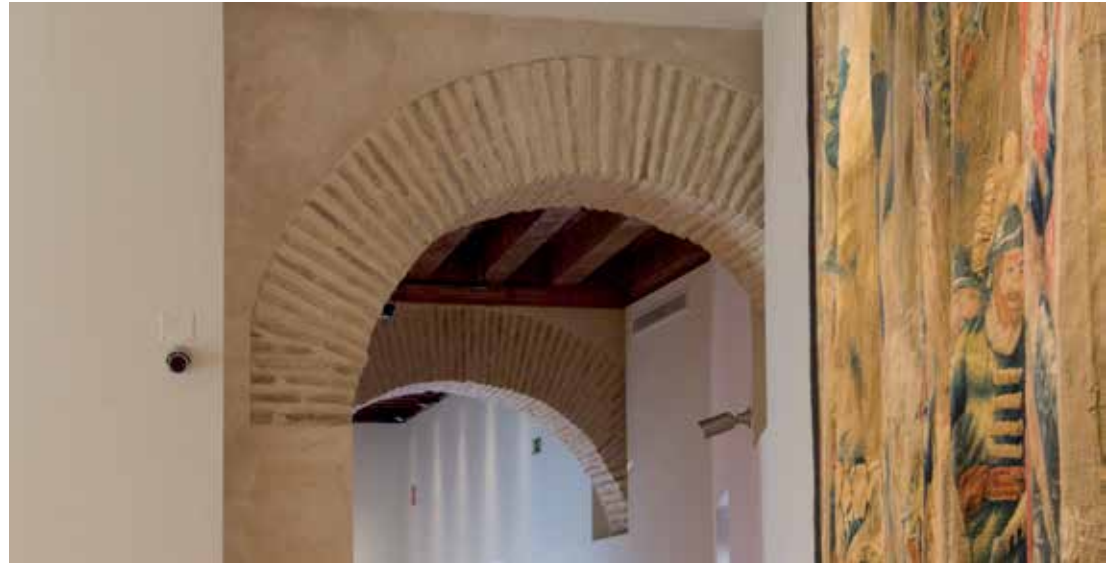
Arcos recuperados.

Se recuperaron dos arcos de paso, desde el acceso hasta las salas traseras, cosiendo las grietas de uno de ellos con varillas de fibra de vidrio e inyección de resina de epoxi. El primero estaba roto y con su parte central desplazada, por lo que hubo que ponerlo en carga mediante gatos hidráulicos y recuperar su desplazamiento inyectando mortero.

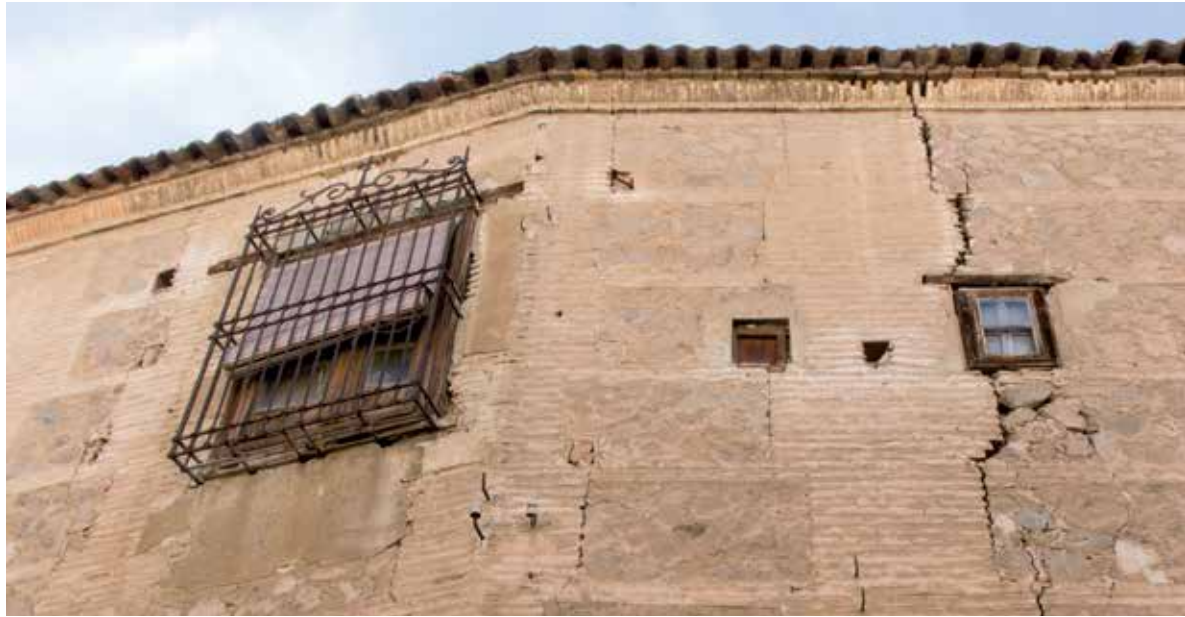
Recuperación de huecos originales.

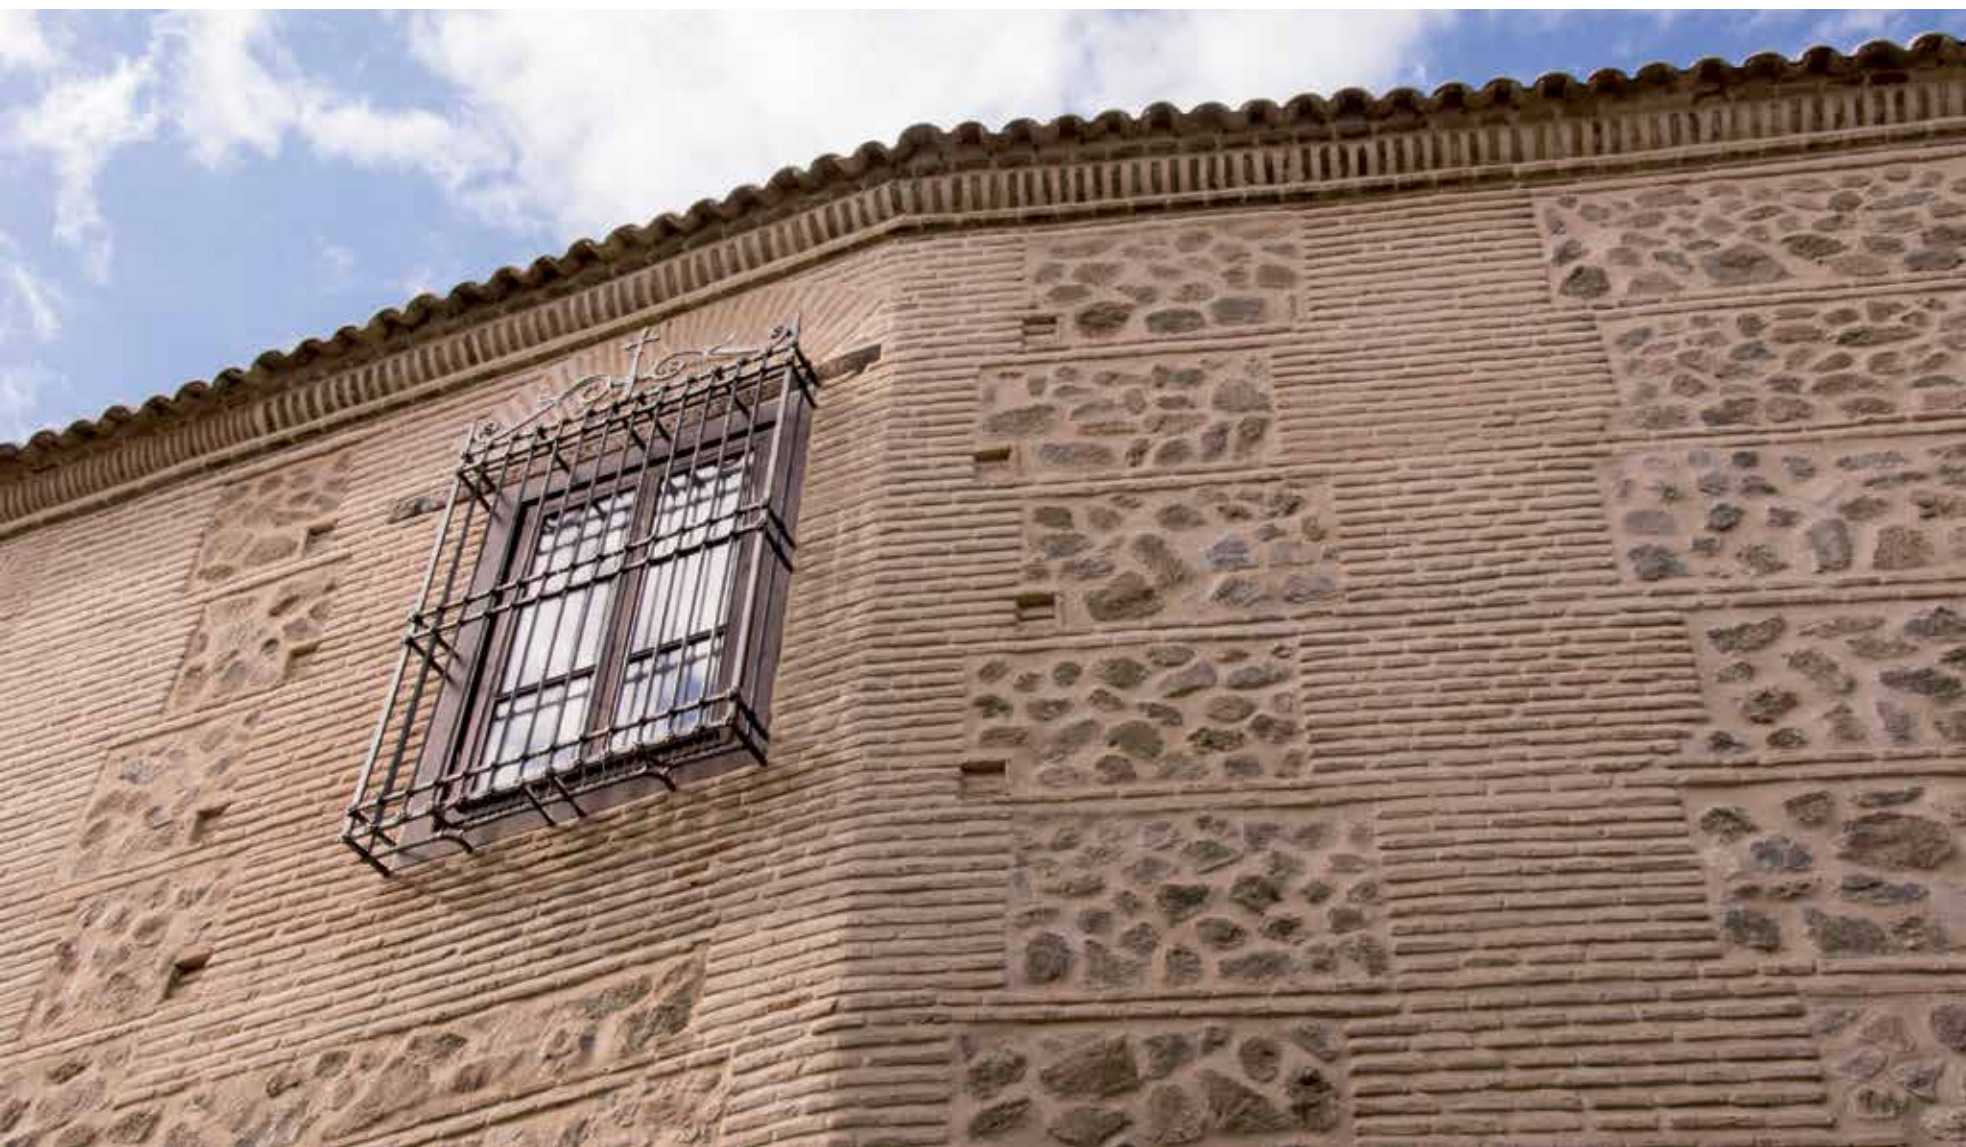
Aprovechamiento del patio secundario como núcleo de escalera.

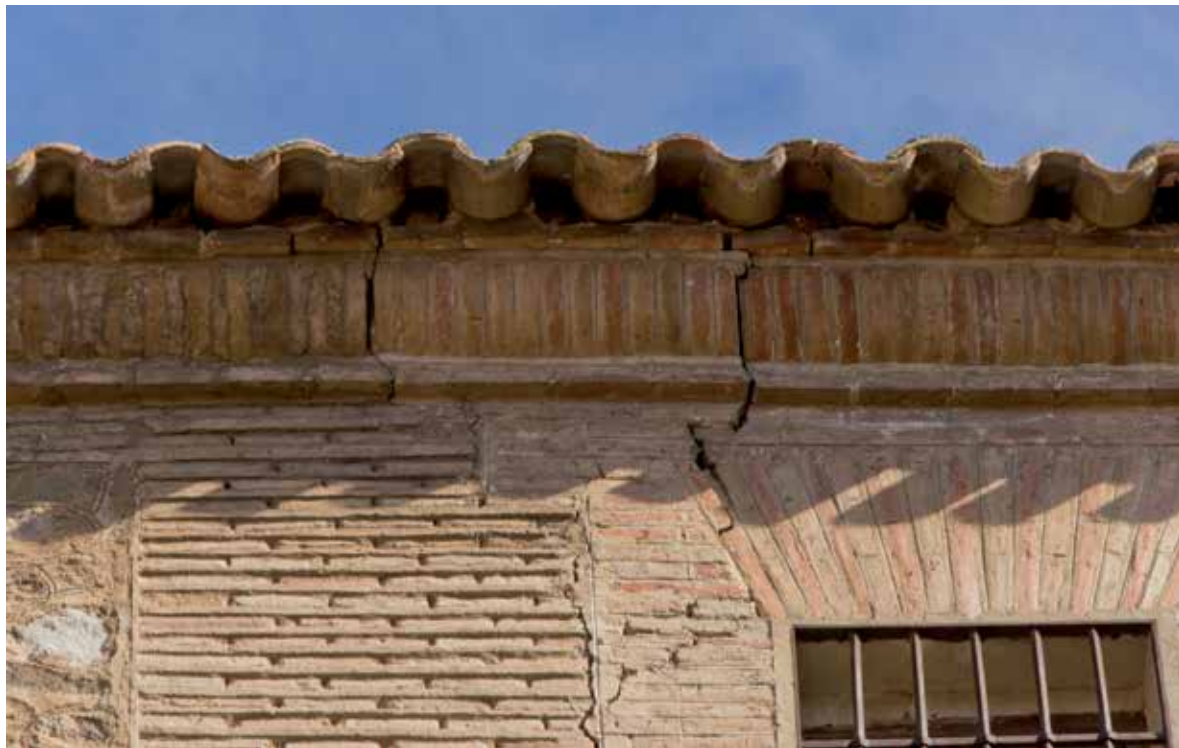
Recuperación de tejas y formación de cornisas.

La estructura portante de madera estaba en buen estado en su mayoría, a excepción de algunas piezas que fueron sustituidas por otras de idénticas características. Se ataron todos los muros en cabeza, para dar resistencia a la cubierta, absorbiendo los empujes y así evitar grietas futuras en fachada. Las cerchas de madera se trataron con imprimaciones antixilófagos antes de poner la ripia nueva. Sobre ésta se colocaron rastreles para la proyección de espuma de poliuretano como aislamiento, y sobre éste se colocó nuevamente otra tabla de ripia. Antes de colocar las tejas recuperadas, se instaló un panel ondulado de fibrocemento que garantiza la impermeabilización de la cubierta y una ventilación adecuada de la madera.

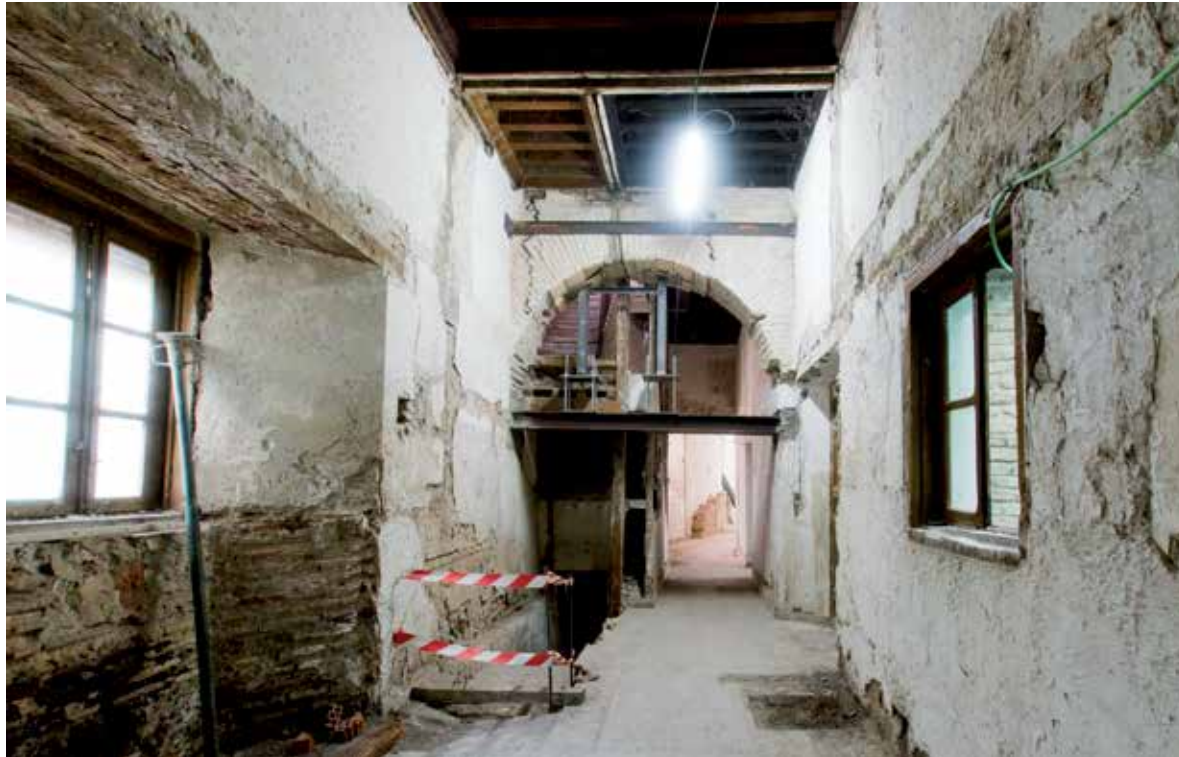
Recuperación de arcos en el interior.
