REHABILITACIÓN DE LA ANTIGUA SUCURSAL DEL
BANCO DE ESPAÑA EN PAMPLONA

REHABILITACIÓN DE LA ANTIGUA SUCURSAL DEL **BANCO DE ESPAÑA EN PAMPLONA**

Presentación

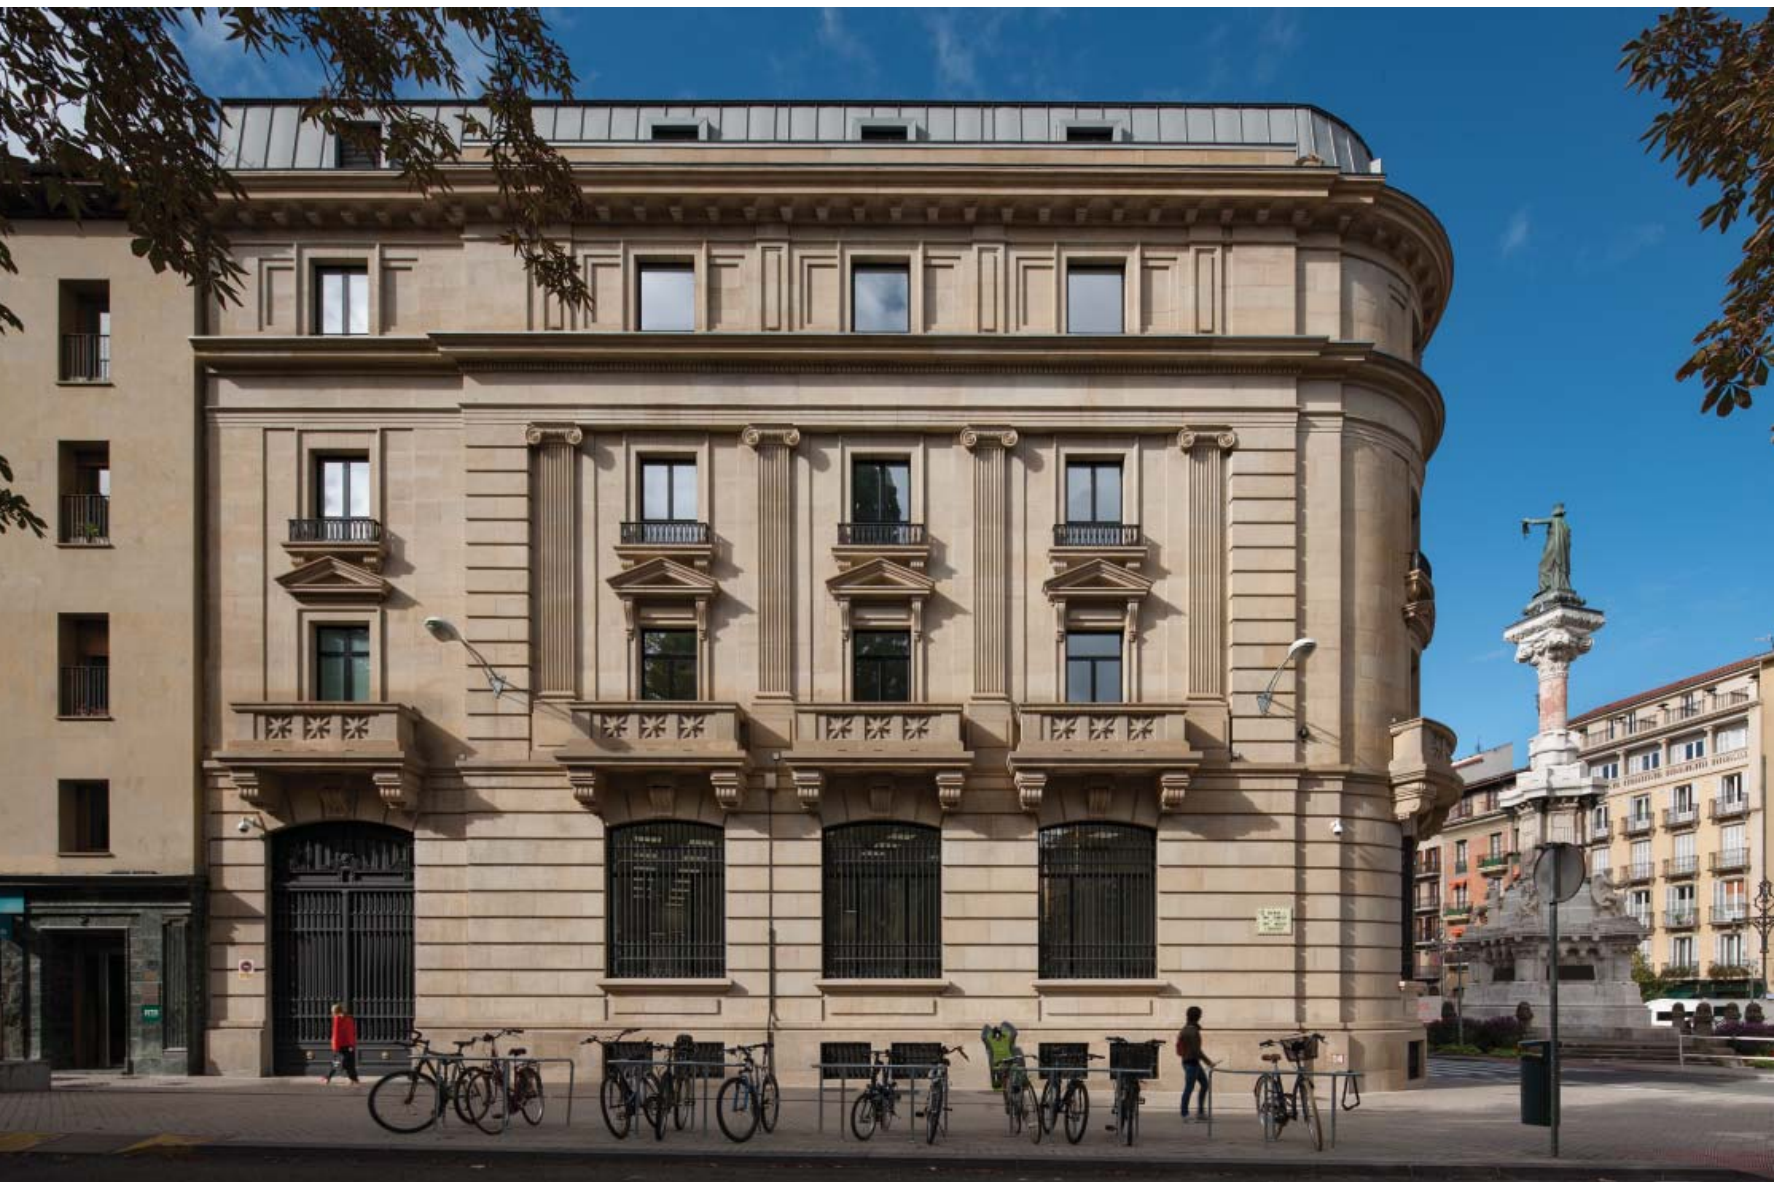
Fachada de la avenida de San Ignacio rehabilitada mediante limpieza, fijación de elementos y renovación de carpinterías.

Se ha procedido a la limpieza de todos los elementos y al cosido mediante fijaciones mecánicas de las piezas sueltas, retacado de las mismas, y posterior protección mediante proyección de consolidante e hidrofugante de piedra de silicato. Los elementos de cantería, así como todos sus elementos ornamentales, también se han consolidado. Además, se han colocado sobre cornisas, frontones, impostas y balcones, baberos de zinc con formación de goterón para prevenir manchas de humedad en la fachada.

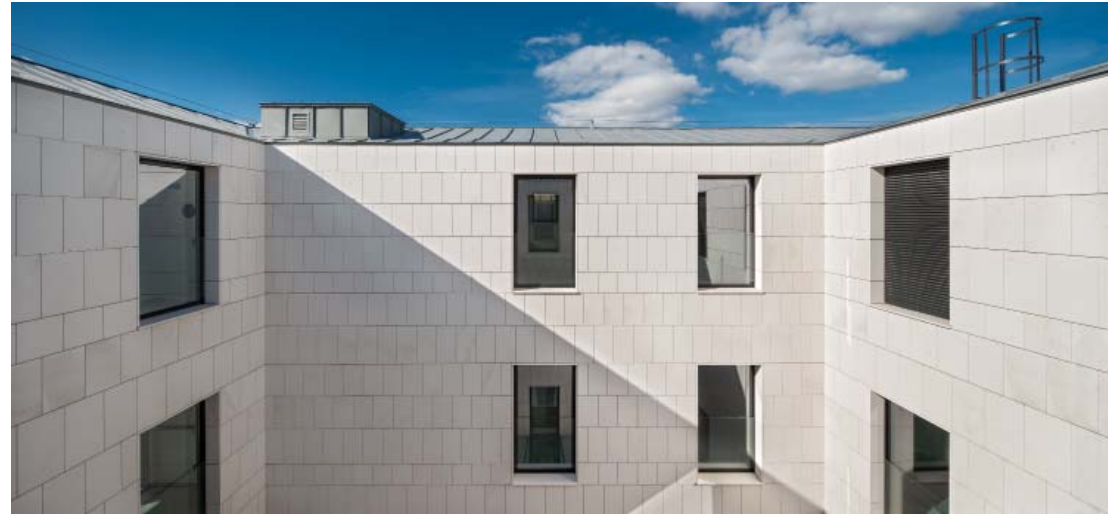
Nueva fachada ventilada con aplacado nacional en el patio interior del inmueble.

Las fachadas que dan al patio interior han sido demolidas y se ha dispuesto una fachada ventilada compuesta de aplacado de piedra nacional, subestructura metálica, aislamiento térmico y acústico de lanas minerales mejoradas, medio pie de ladrillo perforado enfoscado por ambas caras y trasdosado autoportante de placa de cartón yeso de 15 mm de espesor.

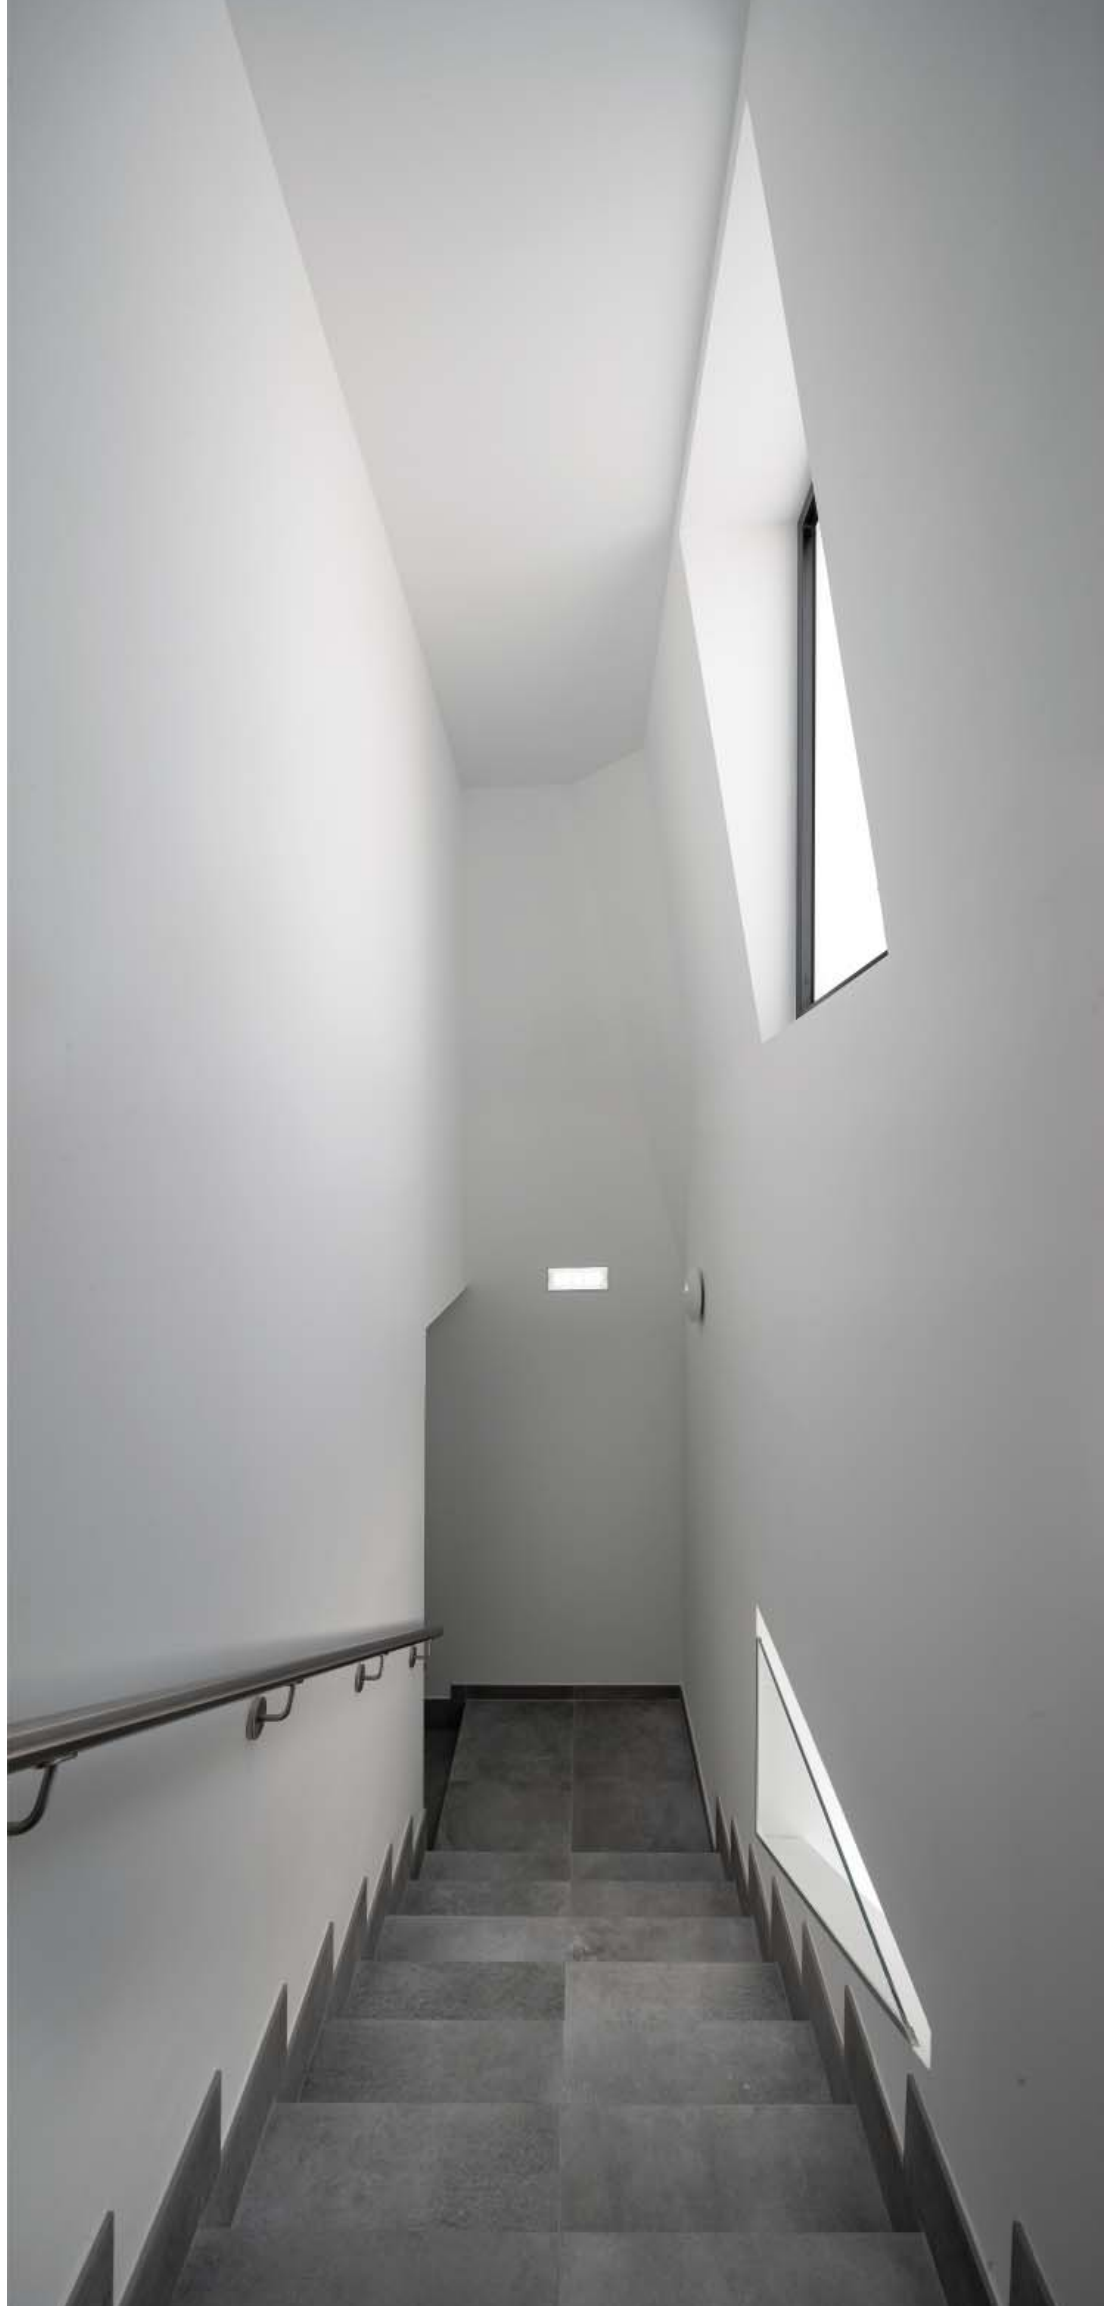
Escalera original rehabilitada.

Inicialmente estaba prevista la demolición de la escalera principal, la cual se apoya sobre muros de carga interiores. Sin embargo, se observó que el trazado de la escalera principal se podía modificar y ajustar, con mínimos cambios, a la normativa actual, evitando de esta forma la realización de los trabajos de estabilización de fachada y de demolición y nueva construcción de la escalera.

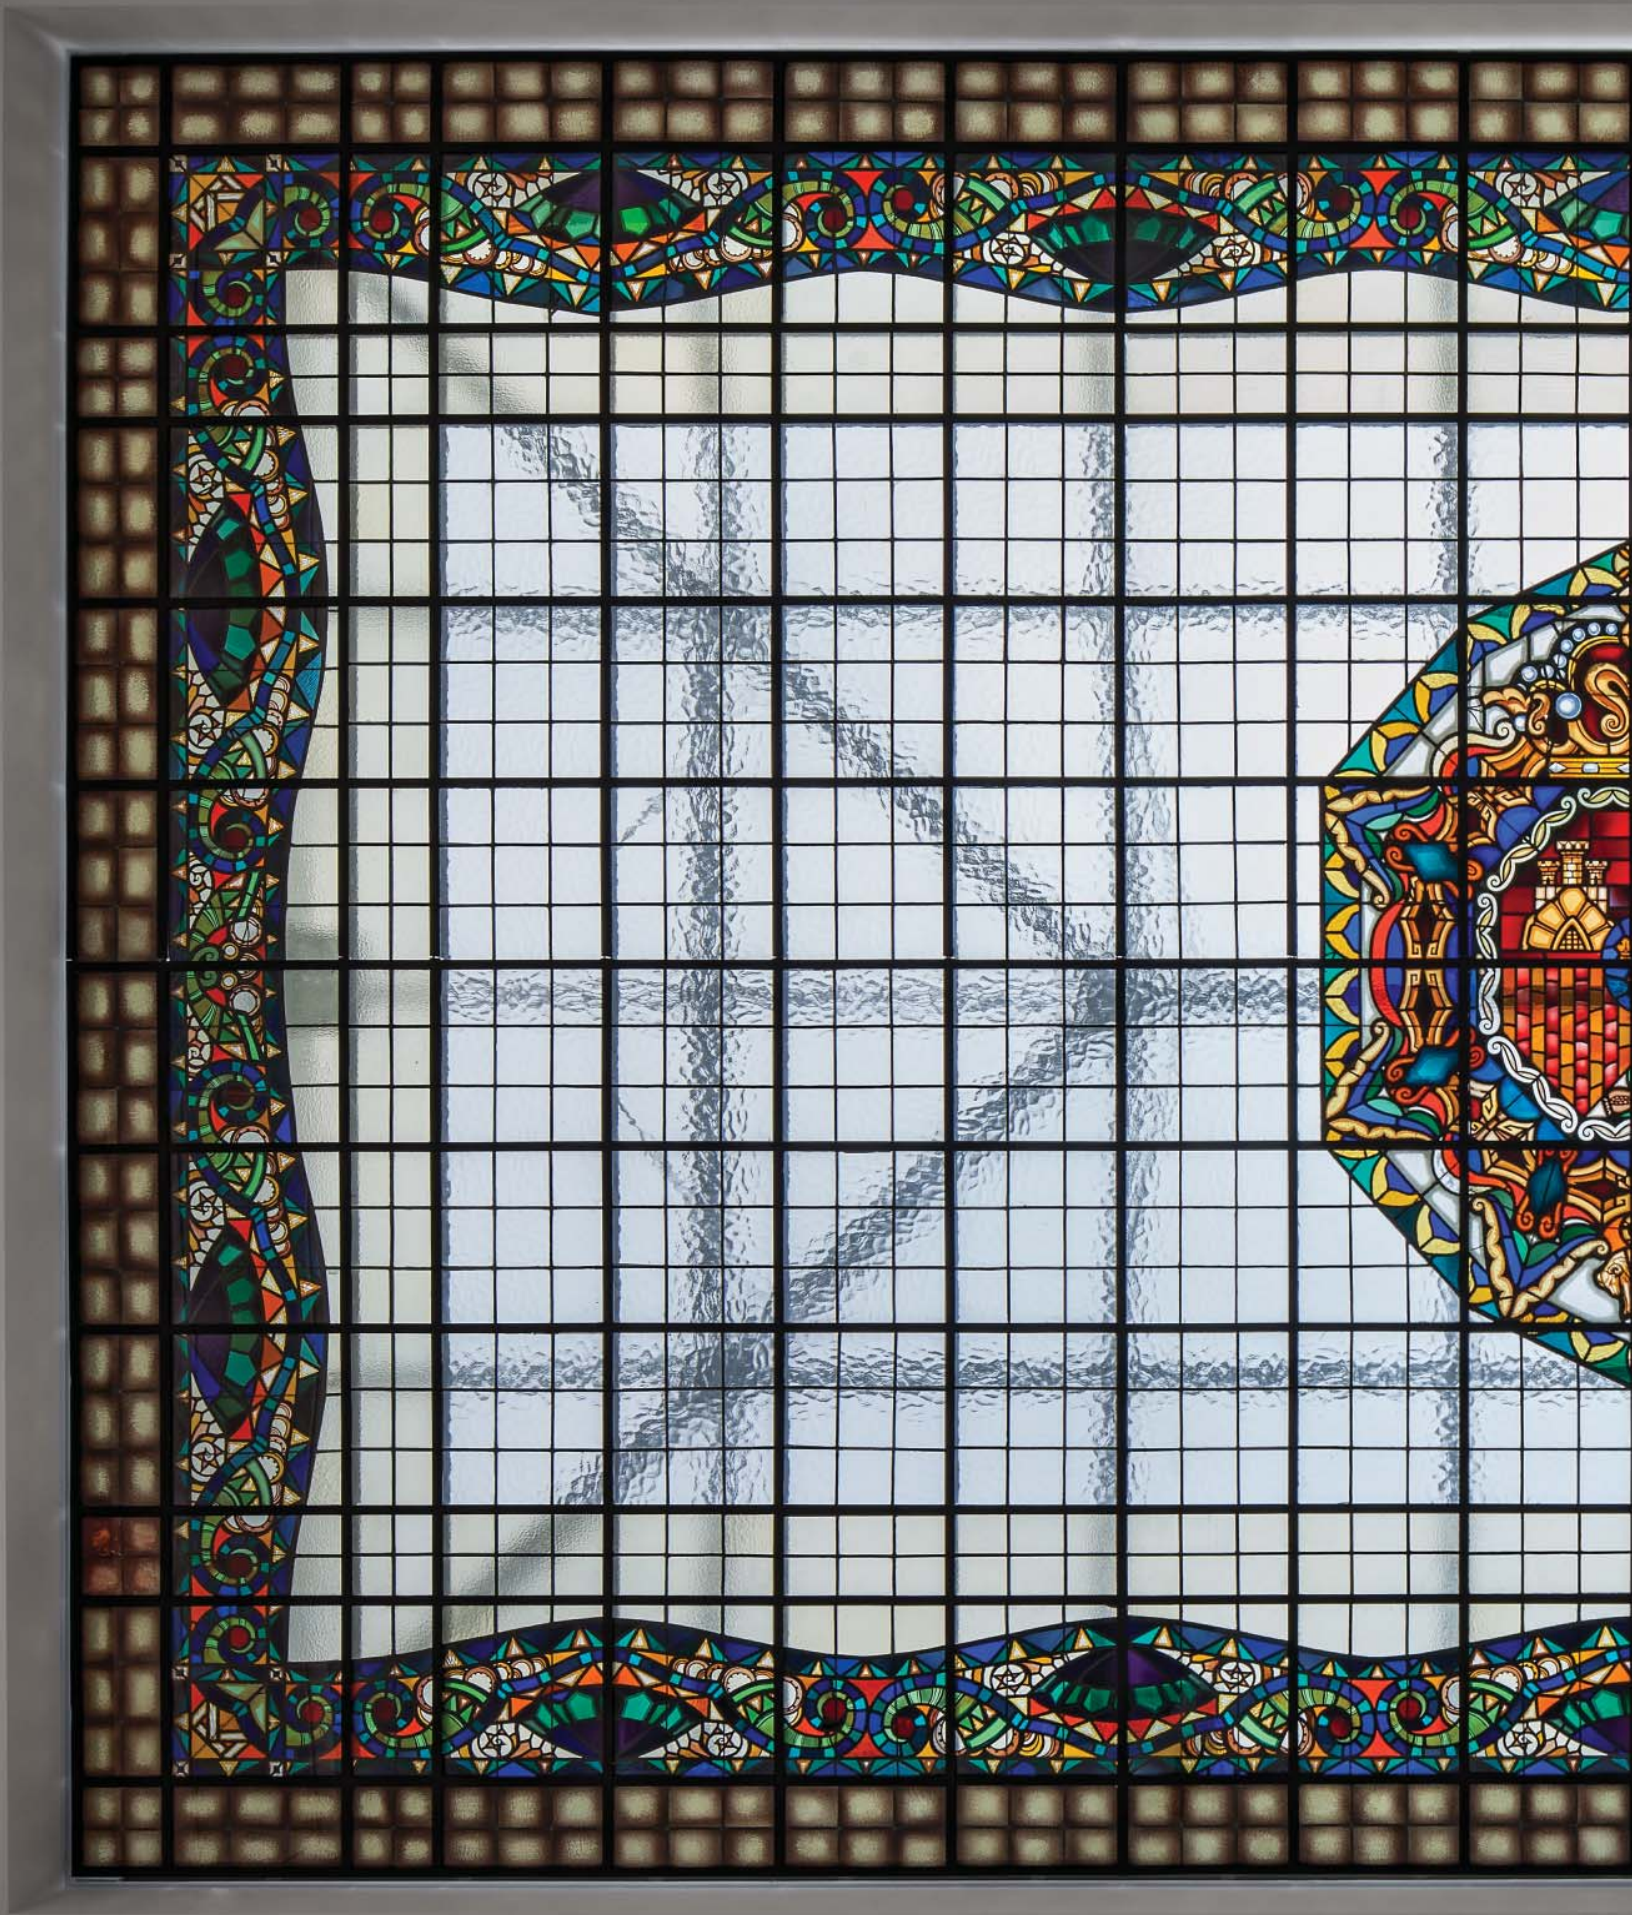
Plafón con vidrio de refuerzo para garantizar la seguridad en caso de incendio.

Una vez finalizados los trabajos requeridos en cada pieza, se procedió al cuidadoso montaje en obra, previo refuerzo estructural de sus nervios y colocación de vidrio de seguridad para el cumplimiento de la normativa de protección contra incendios, devolviendo a su lugar de origen y ubicación todos los paneles que conformaban la vidriera del patio de operaciones de la antigua sucursal del Banco de España.

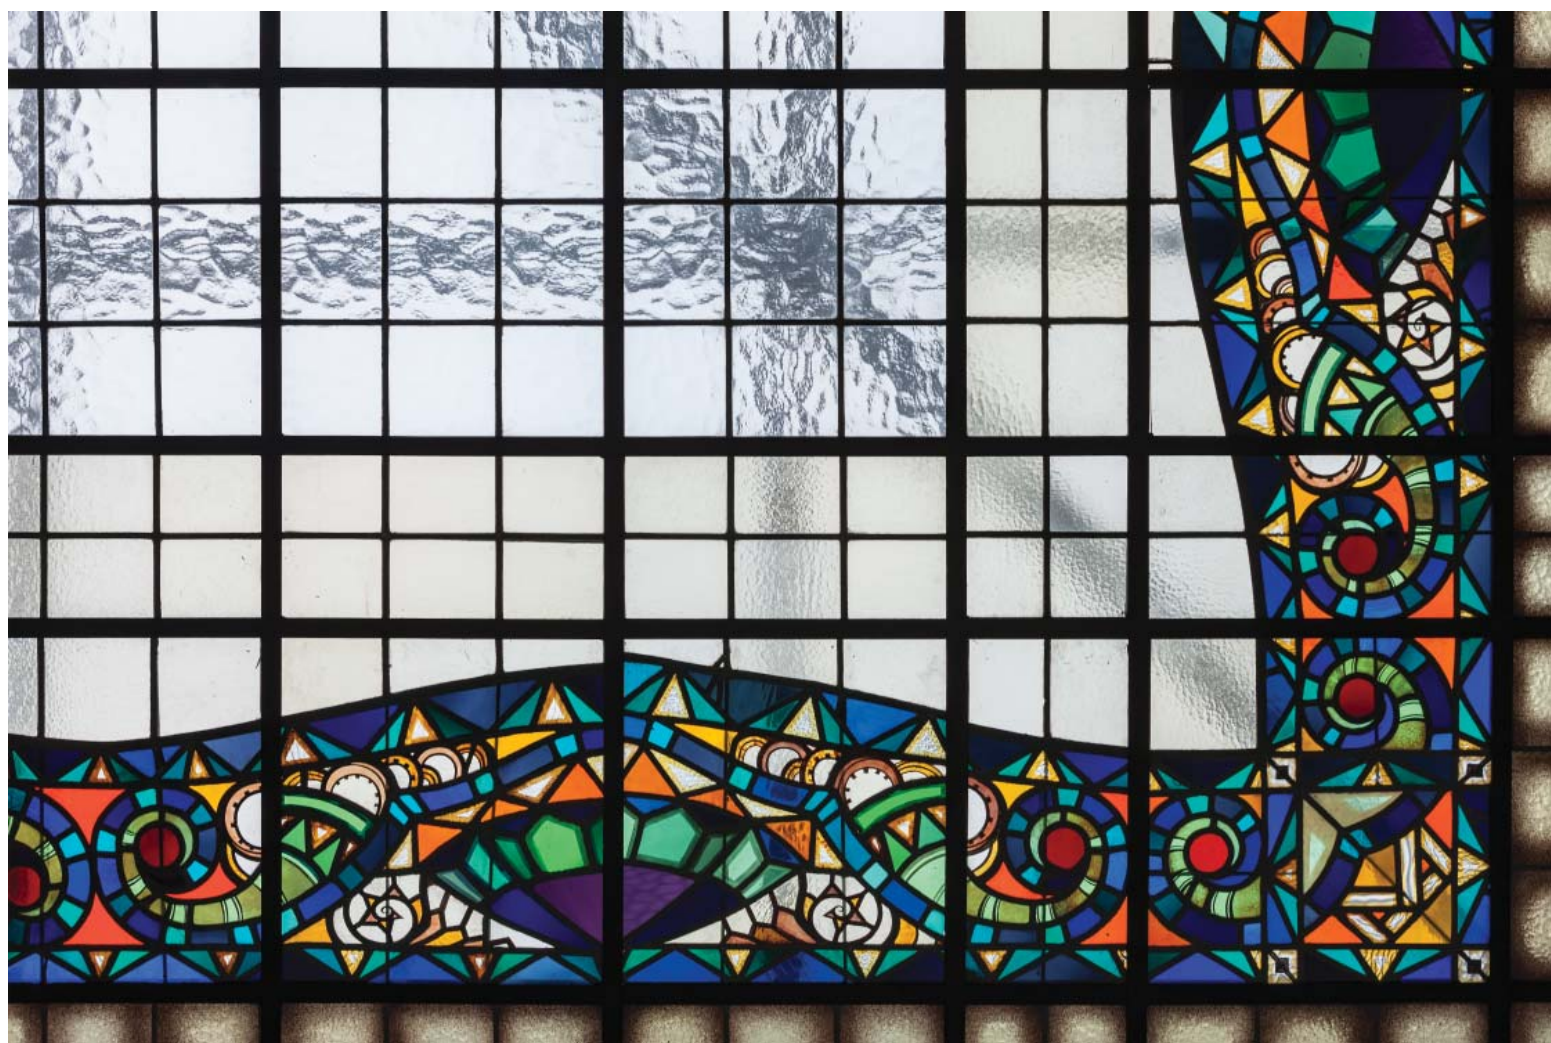
Detalle de la cenefa perimetral de la vidriera restaurada.

Una vez embalados y transportados a taller, todos los paneles fueron lavados con detergente neutro y cepillados varias veces hasta conseguir eliminar la suciedad adherida que permitiera una transparencia máxima sin dañar la superficie del vidrio, lo que produciría alteraciones futuras. Una vez limpios y secos, se procedió a la restauración de todos y cada uno de los paneles, llevando a cabo actuaciones en todos los elementos estructurales y decorativos de la vidriera:

- Fijación de los plomos con repaso de soldaduras.
- Sustitución de vidrios dañados, igualando en textura y color.
- Fijación al emplomado de las varillas de refuerzo para fortalecer la rigidez de los paneles, previo tratamiento con minio.

- Aplicación de un baño de aceite de linaza (a base de trapo húmedo) en los paneles con motivos decorativos, abstractos o figurativos, tratados a base de grisallas y esmaltes, sobre toda la superficie tratada con óxido de hierro o cobre correspondiente a las grisallas para proteger e hidratar estos óxidos y dar una mayor lucidez al vidrio.

- Enmasillado de todos los paneles de la vidriera.
- Aplicación a base de aceite de linaza y tierra blanca con brocha sobre toda la superficie de los paneles, cubriendo con una capa fina el plomo y el vidrio. Posteriormente, cubrición con serrín común para mezclar con la primera capa y eliminación mediante cepillado de ambas capas de todo resto de suciedad.

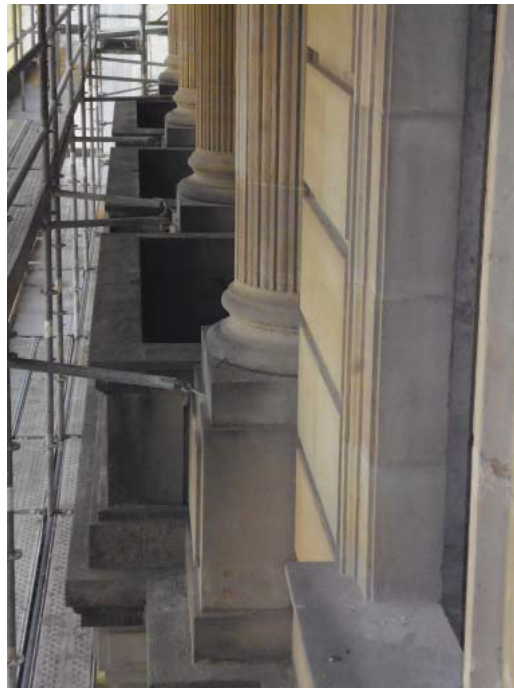
Limpieza y consolidación de elementos.

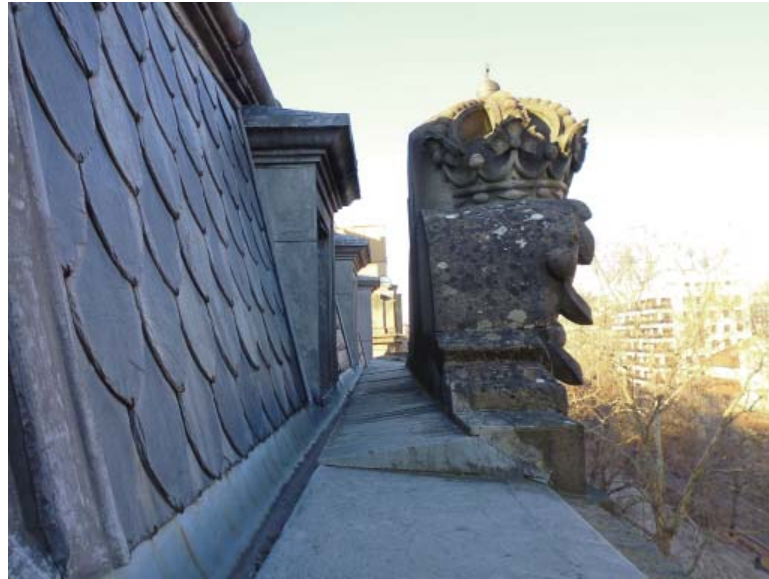
Incorporación de baberos de zinc con formación de goterón.

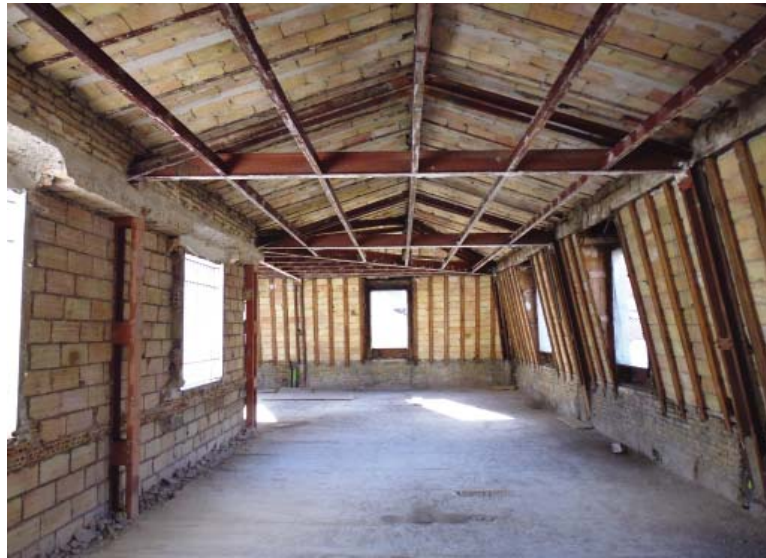
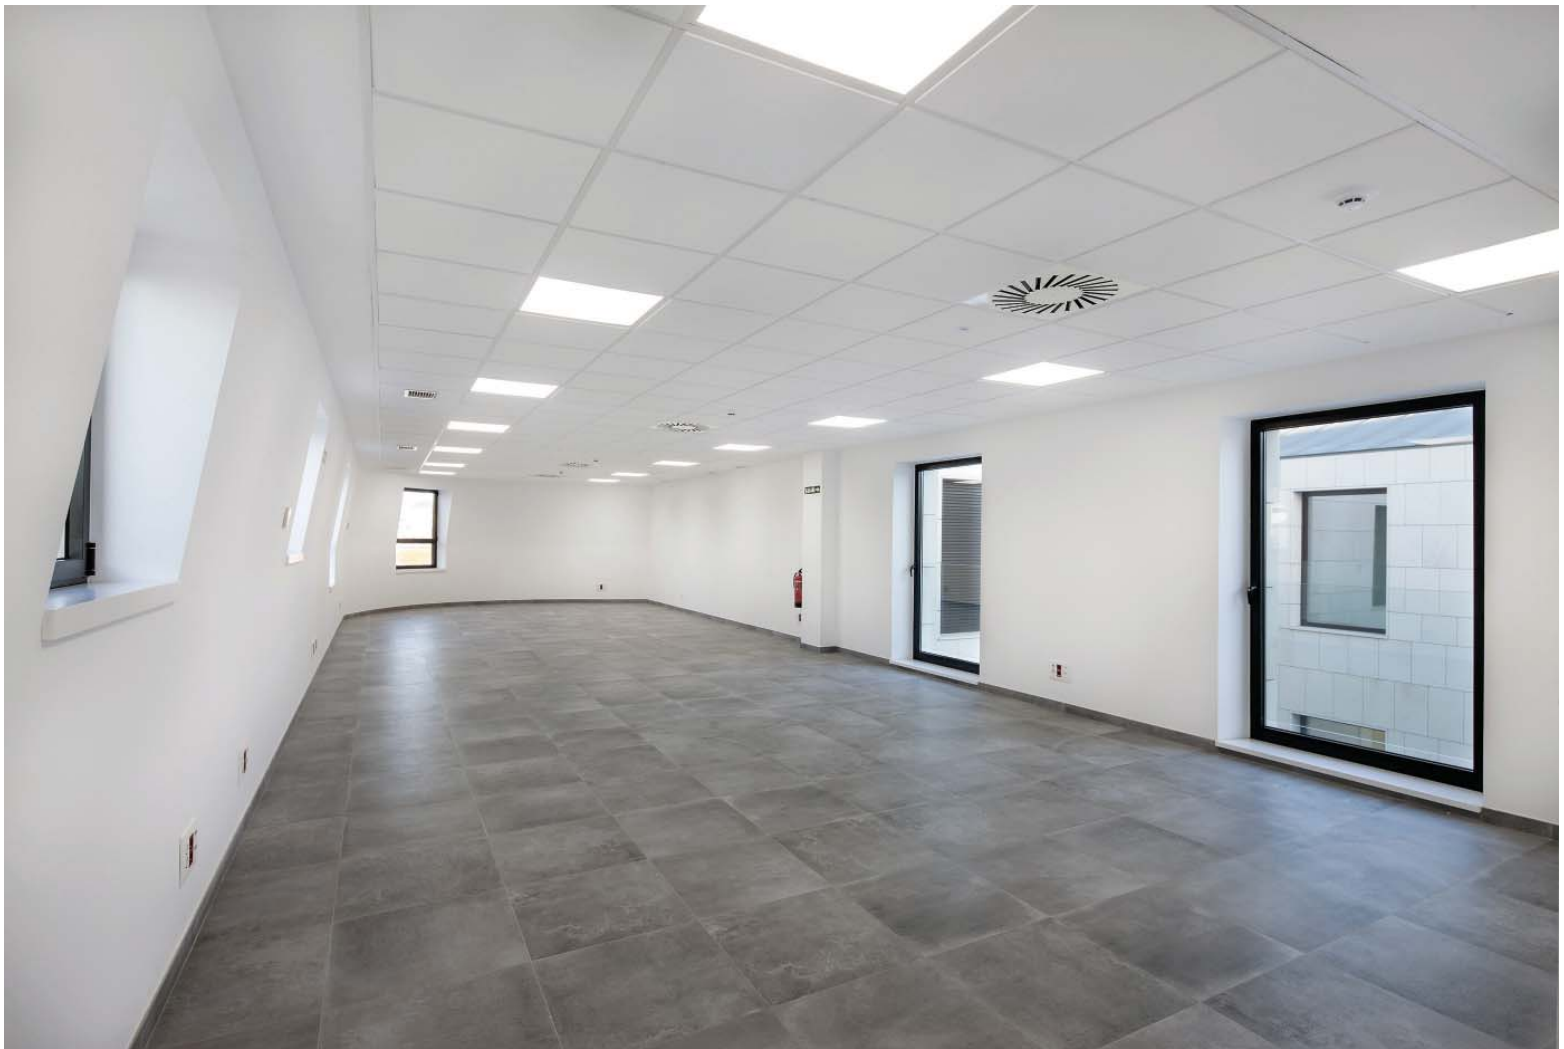
Conformación del bajocubierta siguiendo volumetría original.
